**Commission de Recherche et d'Information  
Indépendantes sur la Radioactivité**

**ETUDE DES DONNEES PUBLIEES PAR EDF SUITE A LA FUITE DE  
TRITIUM SURVENUE A LA CENTRALE NUCLEAIRE DU BUGEY FIN  
2014  
RAPPORT N°16-19 v1**

Etude réalisée par le **laboratoire de la CRIIRAD**  
Avec le soutien financier de la **Région Rhône-Alpes**

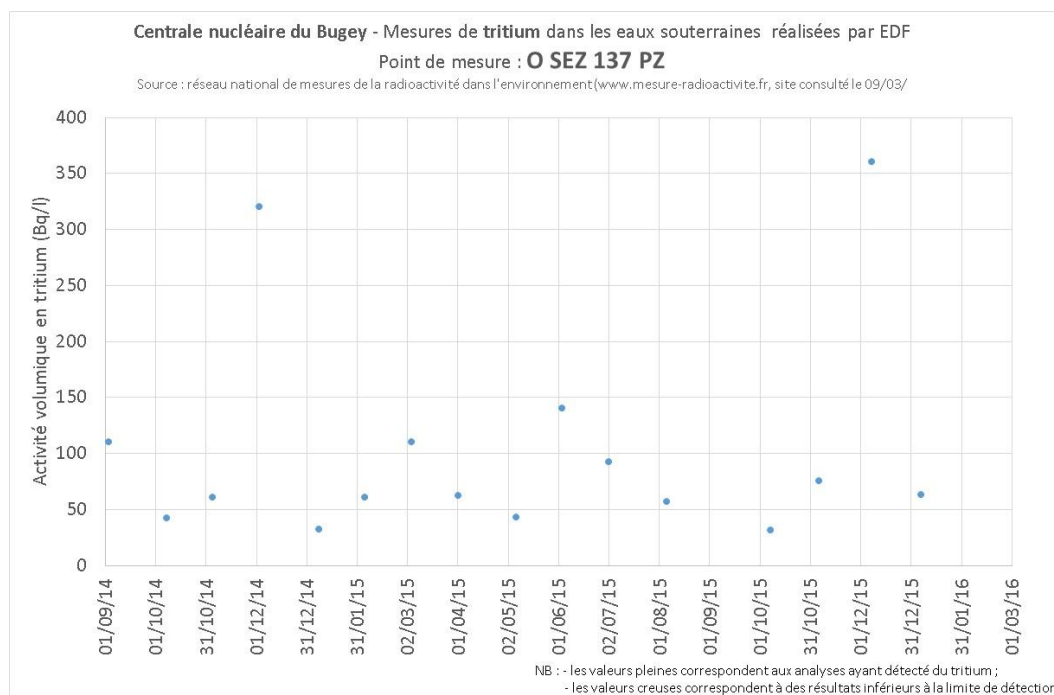
Pourtant, d'après les résultats publiés sur le site du réseau national de mesures de la radioactivité de l'environnement (RNM)<sup>4</sup>, dès début décembre 2014, EDF mesurait une importante augmentation de l'activité volumique en tritium dans le piézomètre O SEZ **137 PZ**. Les valeurs mesurées étaient en effet de **320 Bq/l le 3 décembre 2014** contre **61 Bq/l le 5 novembre 2014**<sup>5</sup>.

<sup>5</sup> La valeur de 61 Bq/l est elle-même anormalement élevée : d'après les résultats des autres piézomètres de la centrale, le bruit de fond du secteur est inférieur à 5 Bq/l.

Selon EDF<sup>6</sup>, ce piézomètre est situé entre les tranches 2/3 et le Rhône, en aval hydraulique du caniveau enterré au niveau duquel est survenue la fuite fin décembre 2014.

Si l'augmentation constatée sur ce piézomètre est bien liée à la fuite révélée par EDF début janvier, la fuite date au plus tard de début décembre, et non de fin décembre. Dans ce cas, comment expliquer ce délai ?

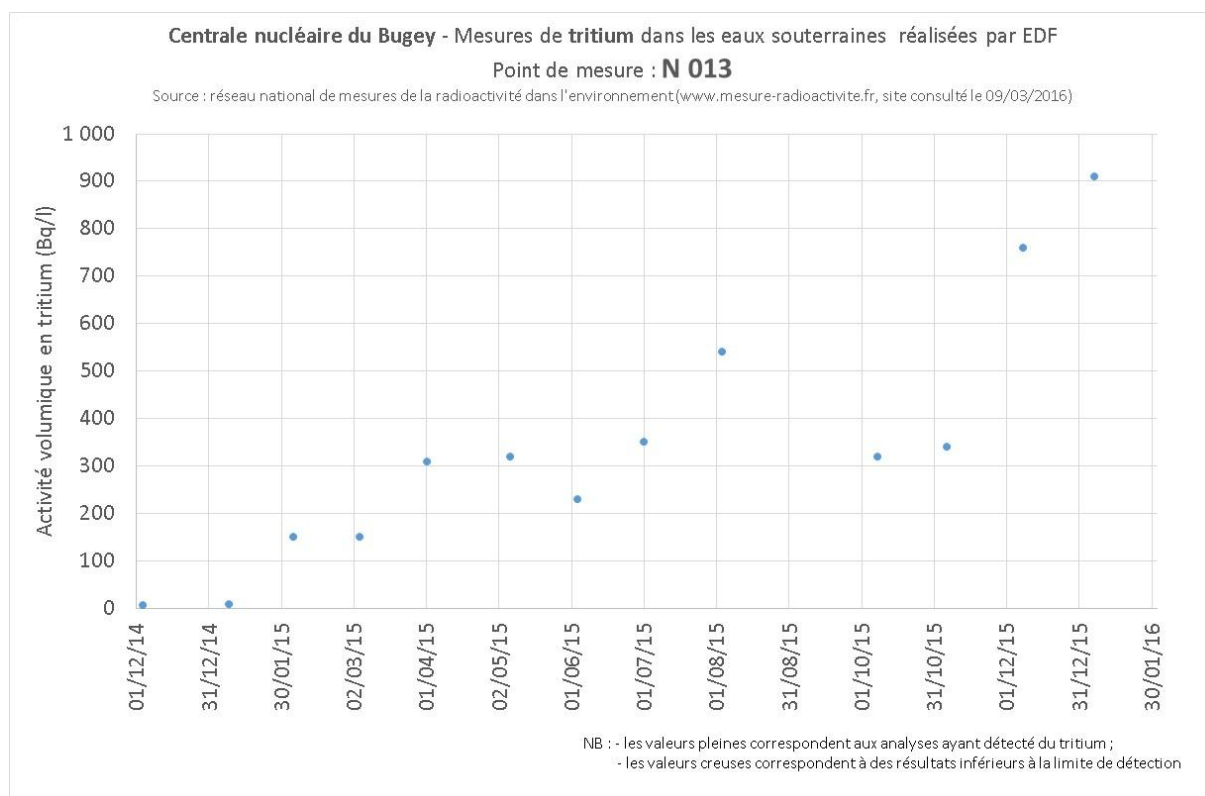
Sur le piézomètre N013<sup>7</sup>, l'activité en tritium a augmenté quasiment continuellement après la détection de la fuite en décembre 2014. Ce piézomètre présentait en effet une activité de 9 Bq/l le 9 janvier 2015, 150 Bq/l le 5 février 2015, 540 Bq/l le 4 août 2015 et 910 Bq/l le 7 janvier 2016.

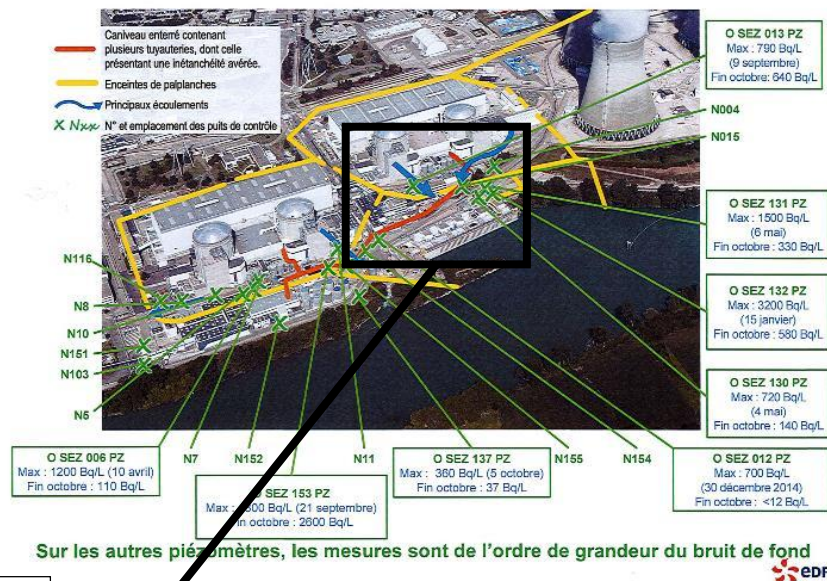
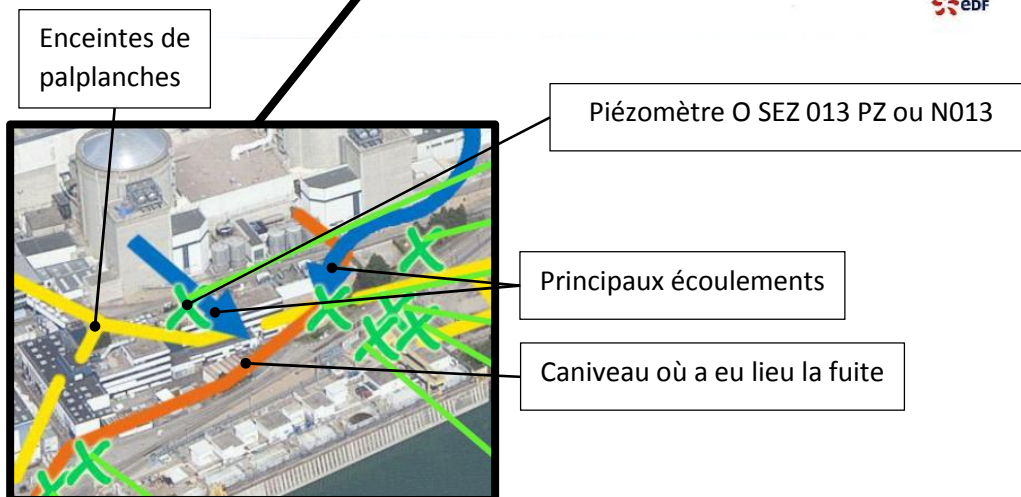
### La surveillance renforcée des eaux souterraines

Selon la présentation EDF du 9 novembre 2015, ce piézomètre est situé en amont hydraulique du caniveau où est survenue la fuite (cf. schéma ci-dessous).

Si le schéma EDF est correct, pourquoi un piézomètre en amont hydraulique du caniveau a-t-il vu son activité en tritium augmenter suite à la fuite ?

Si ce n'est pas le cas, quelle est la véritable situation hydrogéologique du secteur ?

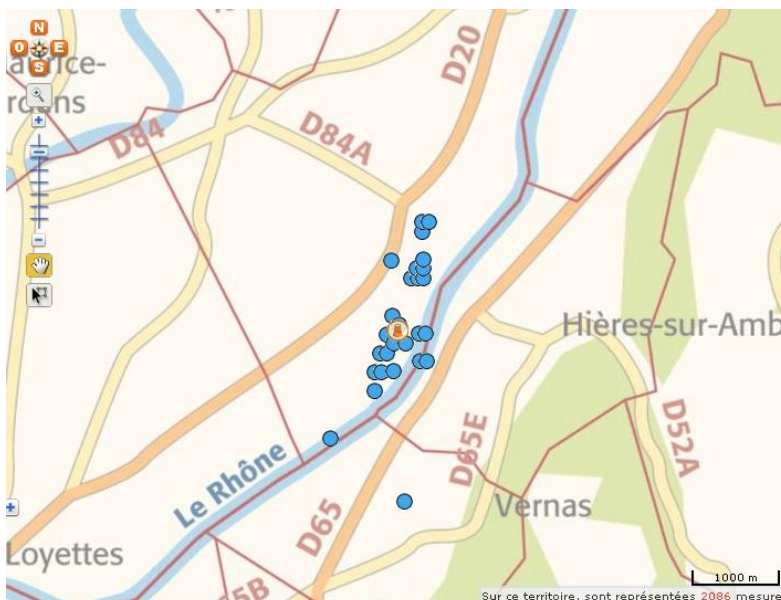
**Points de mesure « Eau » aux abords de la centrale nucléaire du Bugey**  
(source : <http://www.mesure-radioactivite.fr/public/s-carte.html>)

Sur le site du RNM, les points de mesure sont représentés par des cercles, chaque cercle pouvant correspondre à un ou plusieurs points de mesure. Les points correspondant aux mesures réalisées dans de l'eau sont représentés en bleu.

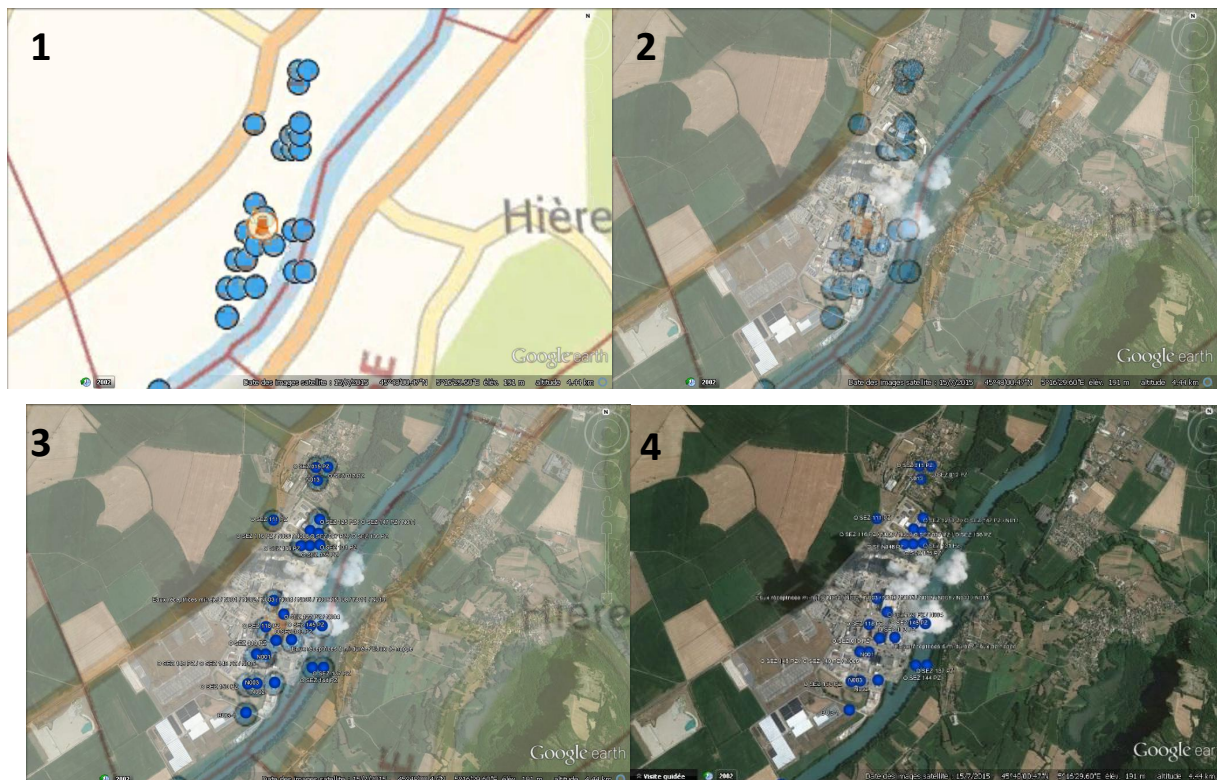
Localisation sur Google Earth des points de mesure du RNM

Ceci permet de constater que sur le RNM les points de mesure sont principalement répartis en trois groupes :

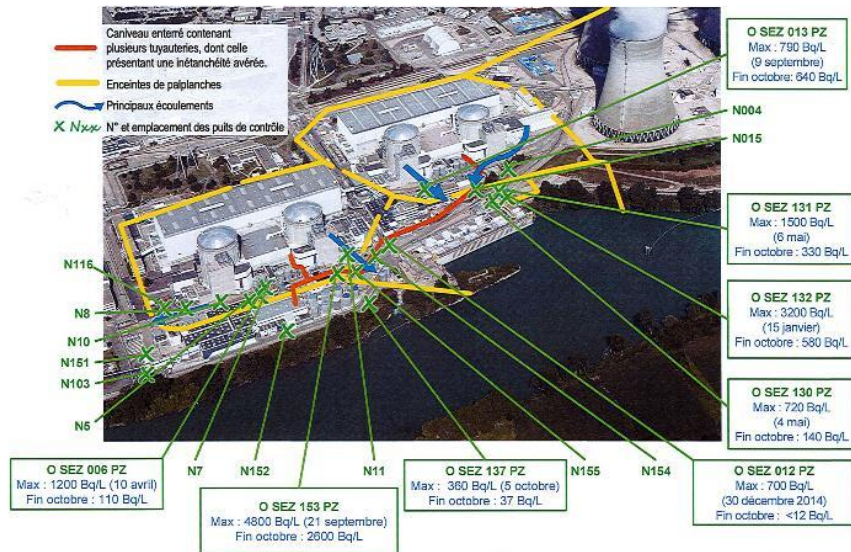
### La surveillance renforcée des eaux souterraines

Sur les autres piézomètres, les mesures sont de l'ordre de grandeur du bruit de fond

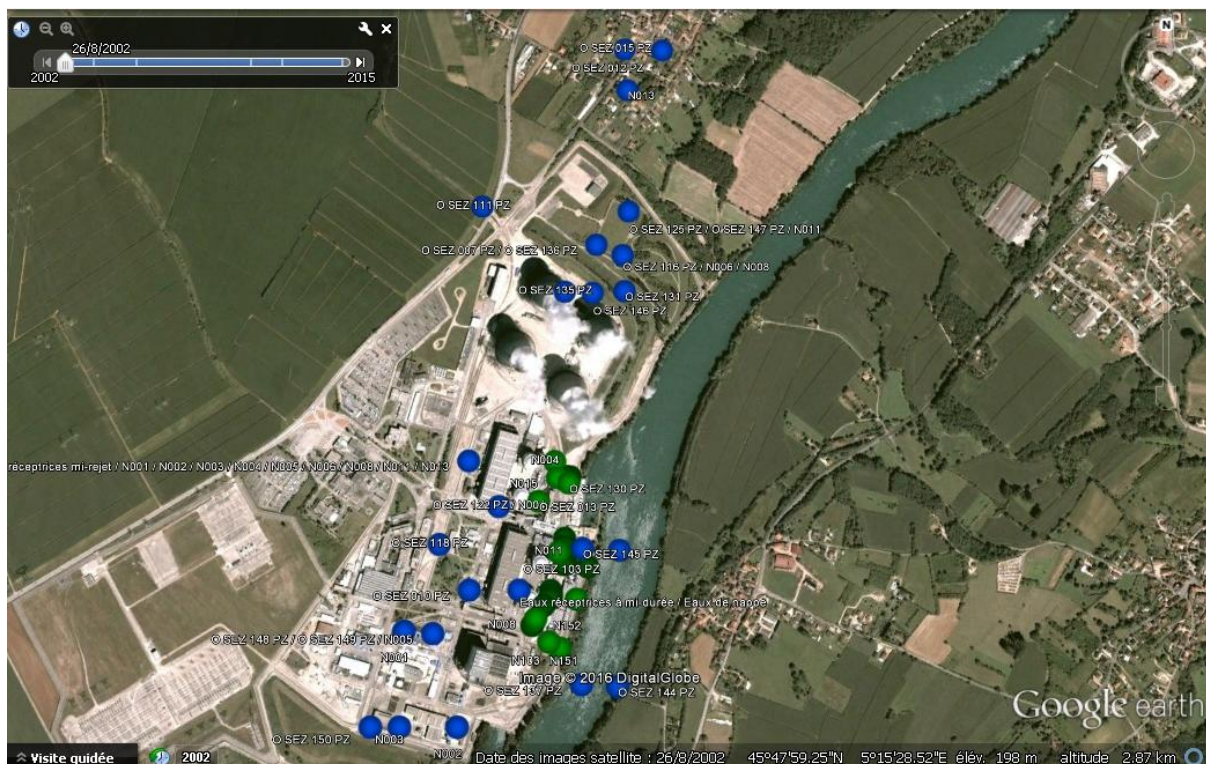
**Juxtaposition des deux jeux de points de mesure (en bleu : RNM ; en vert : présentation EDF)**

14 points présentent le même numéro d'identification dans les deux sources : le RNM comporte donc 17 points qui ne figurent pas sur la présentation EDF, tandis que la présentation EDF comporte 7 points qui ne figurent pas sur le RNM.
