Note CRIIRAD N°13-02 / Version préliminaire

Relevés radiométriques effectués par la CRIIRAD le 29 et le 30 janvier 2013 au plan d'eau communal des Chanaux, Saint-Privat (19)

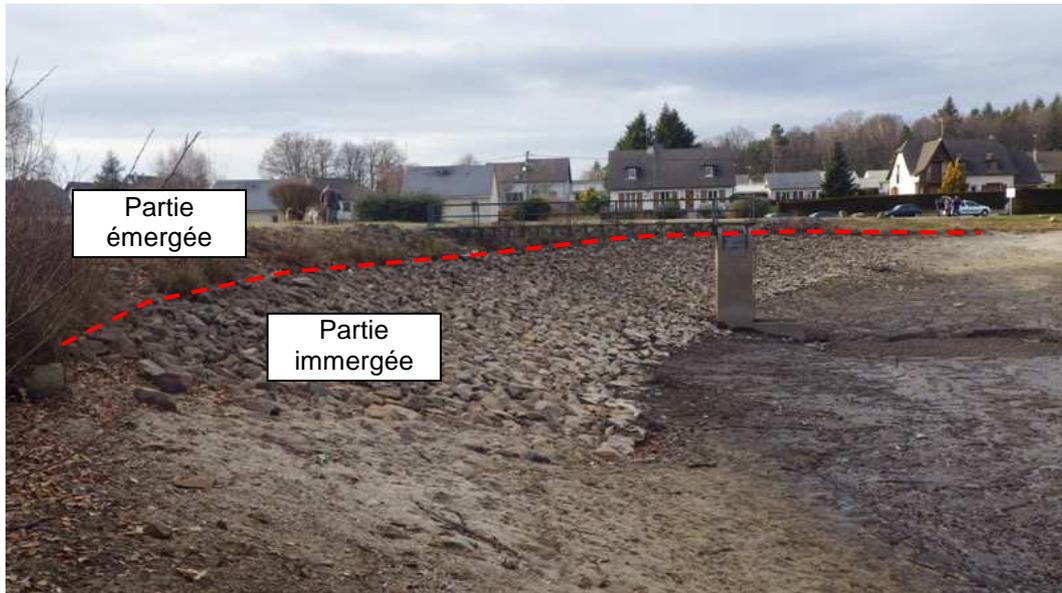
Digue du plan d'eau communal des Chanoux, Saint-Privat (19) – Photographie CRIIRAD

Les enrochements sont visibles côté amont. Le côté aval de la digue est recouvert de pelouse.

La principale partie des enrochements est habituellement immergée. La partie habituellement émergée est partiellement recouverte de végétation.

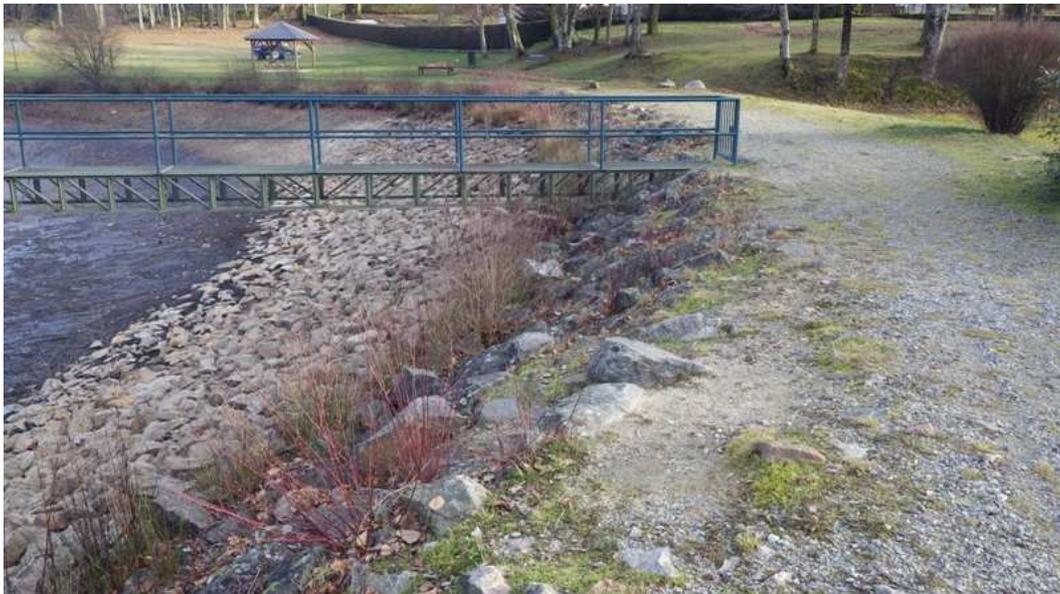
Vue de la digue depuis le chemin – Photographie CRIIRAD

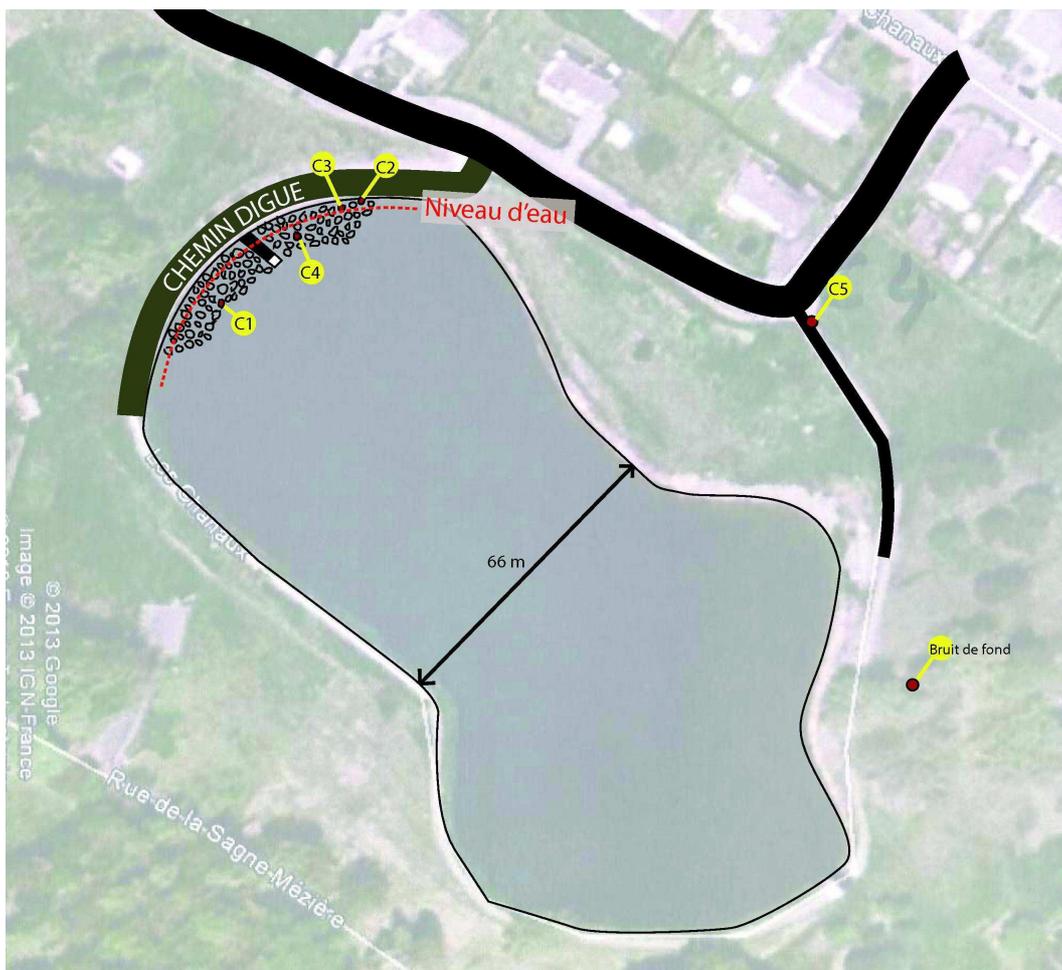
Les deux points de la partie immergée et deux des points de la partie émergée ont fait l'objet de relevés plus précis (mesures de flux de rayonnement gamma au moyen d'un scintillomètre SPP2 et mesures de débit de dose au moyen d'un compteur proportionnel compensé en énergie LB123 D, au contact et à une distance de 0,5 m et/ou 1 m). Ces points sont notés C1 à C4 sur le schéma ci-dessous.

Au retour de la mesure du bruit de fond, le technicien CRIIRAD a repéré **deux blocs**, destinés à empêcher le passage de véhicules sur le **chemin d'accès à l'aire de jeux**, dont l'aspect semblait similaire aux blocs de l'enrochement de la digue. L'un de ces deux blocs, qui comporte un trou de forage, a également fait l'objet de relevés (point C5).

Plan d'eau des Chanoux, Saint-Privat (19) – Emplacement des points de mesure CRIIRAD

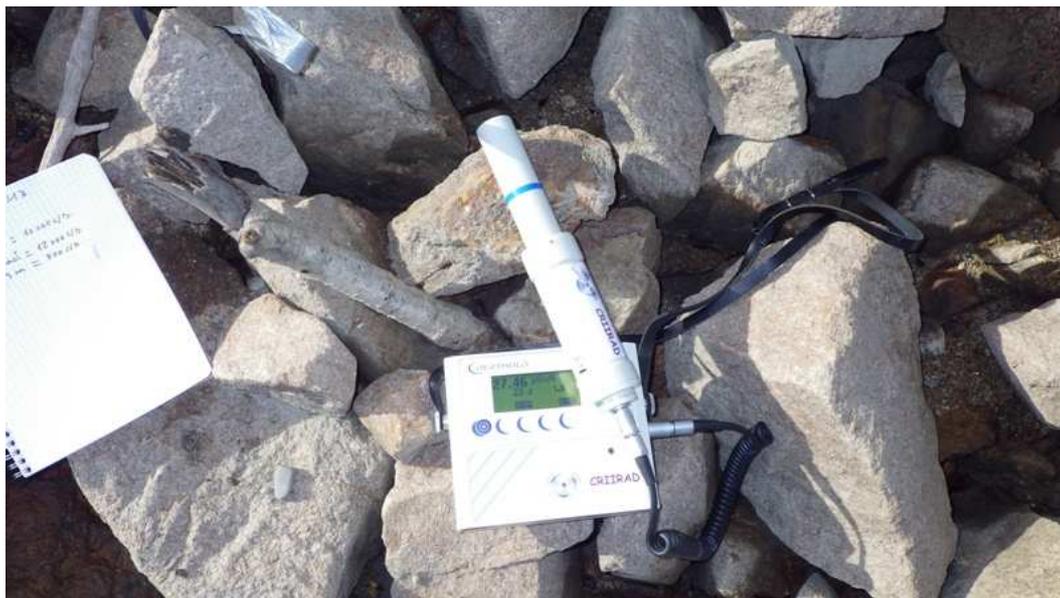
Points de mesure	C-1	C-2	C-3	C-4	C-5
SPP2 Contact (c/s)	>15 000	1 700	>15 000	12 000	5 000
SPP2 0,5m (c/s)		550	700	900	450
SPP2 1m (c/s)	1 500				
LB 123 Contact (µSv/h)	46,9	2,5	29,0	27,4	7,3
LB 123 0,5m (µSv/h)	4,1	0,37	0,87	1,12	
LB 123 1m (µSv/h)	1,6

Dans la **partie habituellement immergée**, le point le plus irradiant (C1) présente un débit de dose plus de **300 fois supérieur au bruit de fond au contact**, et 30 fois supérieur au bruit de fond à 50 cm de hauteur.

Point C4 – Portion de la digue habituellement immergée – Photographie CRIIRAD

- que l'ensemble de l'enrochement de la digue soit récupéré par AREVA et remplacé par des blocs ne comportant pas d'anomalies radiométriques. La CRIIRAD plaide depuis des années pour que les stériles radioactifs soient totalement repris et entreposés sur des sites adaptés. Le responsable du laboratoire de la CRIIRAD, M Chareyron, a défendu une fois de plus cette position lors d'une réunion⁷ de travail avec les représentants de l'ASN à Lyon le 12 février 2013. Monsieur Jean-Luc Lachaume, directeur général adjoint de l'ASN, a indiqué que l'ASN allait préciser prochainement par écrit sa position sur les critères d'assainissement à savoir qu'il n'y aurait pas de limite de dose spécifique mais que le souhait de l'ASN était que l'assainissement soit effectué de telle sorte qu'il n'y ait pas à y revenir.

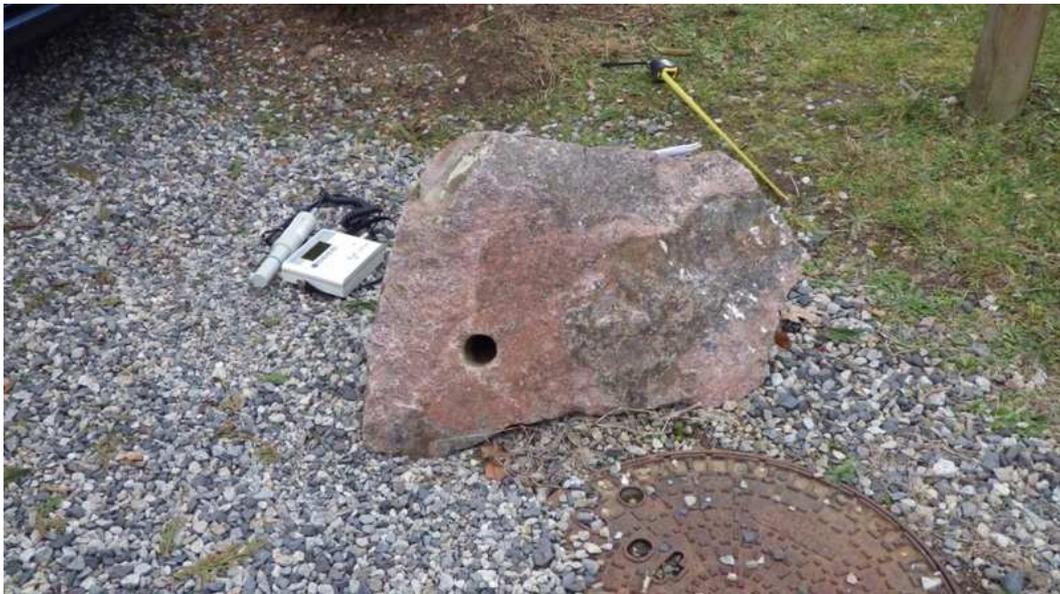
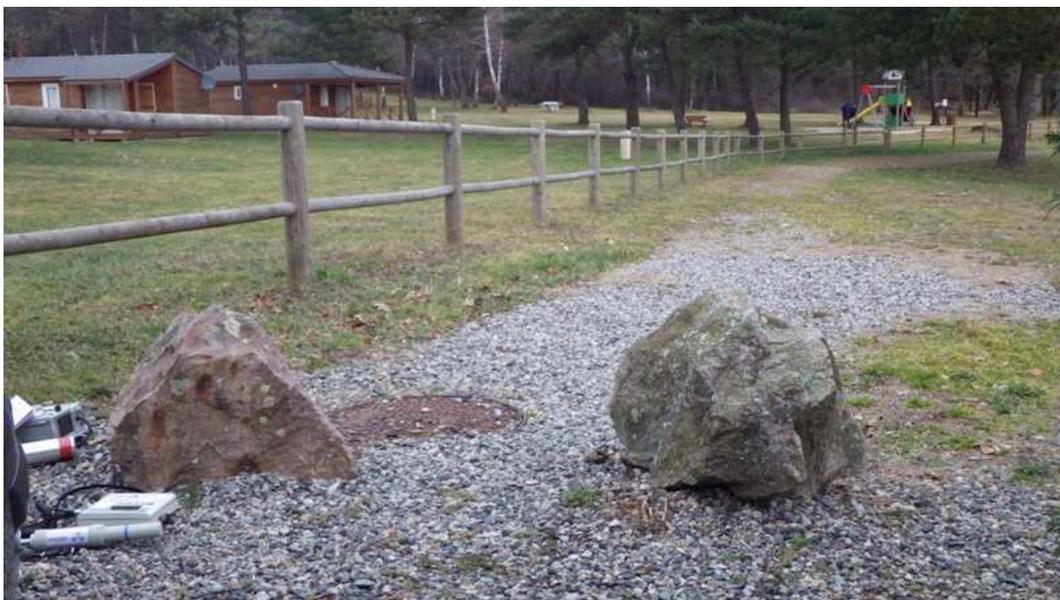
Sur le **chemin d'accès à l'aire de jeux**, le plus irradiant des deux blocs destinés à empêcher le passage de véhicules sur le chemin d'accès à l'aire de jeux indiquent un débit de dose **50 fois supérieur au bruit de fond** (point C5).

Selon le témoignage d'une habitante rencontrée lors de l'intervention, les jeunes du secteur se retrouvent fréquemment au niveau de ce bloc et de son voisin (dont le flux de rayonnement gamma est comparable au bruit de fond), sur lesquels ils s'assoient.

Point C5 – Bloc sur le chemin d'accès à l'aire de jeux – Photographie CRIIRAD

- que soit également récupéré le bloc comportant un trou de forage situé sur le chemin d'accès à l'aire de jeux,
- qu'un recensement par relevés radiométriques au sol le plus exhaustif possible soit effectué dans les environs du plan d'eau, et plus généralement dans toutes les communes proches des mines d'uranium de Xaintrie, afin de repérer les anomalies radiométriques qui n'ont pas été détectées dans le cadre de la campagne héliportée.
