❖ SEISME, TSUNAMI, ETAT D'URGENCE NUCLEAIRE QUELQUES REPERES CHRONOLOGIQUES

FUKUSHIMA DAIICHI – UNITES 1, 2, 3 ET 4

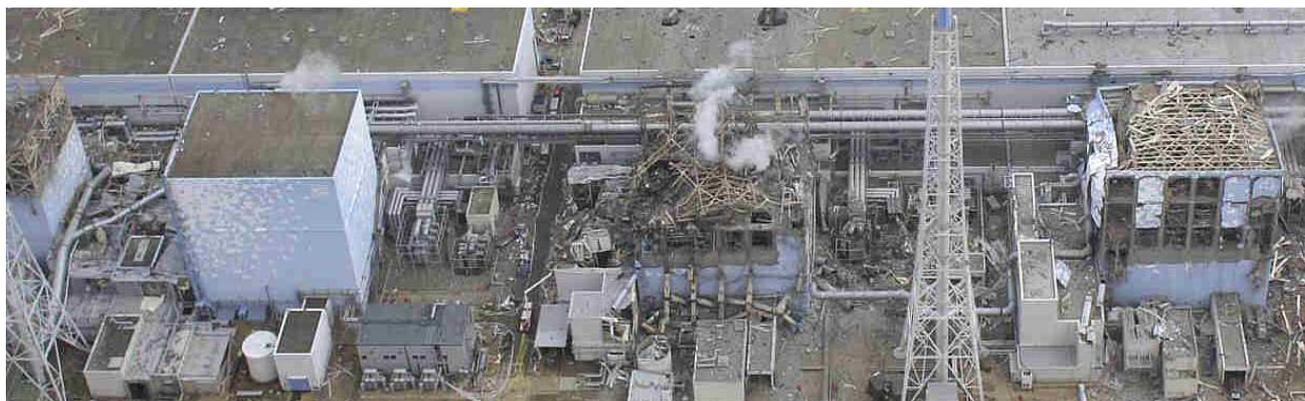
Photo prise le 20 mars 2011 à partir d'un drone téléguidé (photo haute définition publiée par Air Photo Service Co. Ltd., diffusée sur le site de Cryptome. De gauche à droite : une partie du bâtiment réacteur n°1 dont la partie supérieure a été détruite par une explosion le **12 mars** ; le bâtiment réacteur n°2, qui semble intact mais qui a subi une explosion le 15 mars. Cette explosion a probablement endommagé la chambre de pressurisation et donc l'enceinte de confinement du réacteur. La fumée que l'on distingue est probablement très radioactive ; le bâtiment réacteur n°3 très endommagé par une explosion le **14 mars**, qui laisse lui aussi échapper un panache radioactif ; le bâtiment du réacteur n°4, victime de 2 incendies. Dans cette unité, ce n'est pas le réacteur qui pose problème (puisqu'il était à l'arrêt le 11 mars et totalement déchargé) mais la piscine où se trouve stocké l'ensemble des combustibles irradiés. Faute d'enceinte de confinement autour de la piscine, les émissions radioactives se diffusent directement dans l'atmosphère.
