Note N° 06-52

MESURES RADIAMETRIQUES EFFECTUEES SUR LE TERRAIN DE L'ANCIENNE USINE CEA- COGEMA DE GUEUGNON (71)

**Etude effectuée par le laboratoire de la CRIIRAD
sur fonds propres de l'association**

Version 3 du 14 mars 2007 (avec photographies)

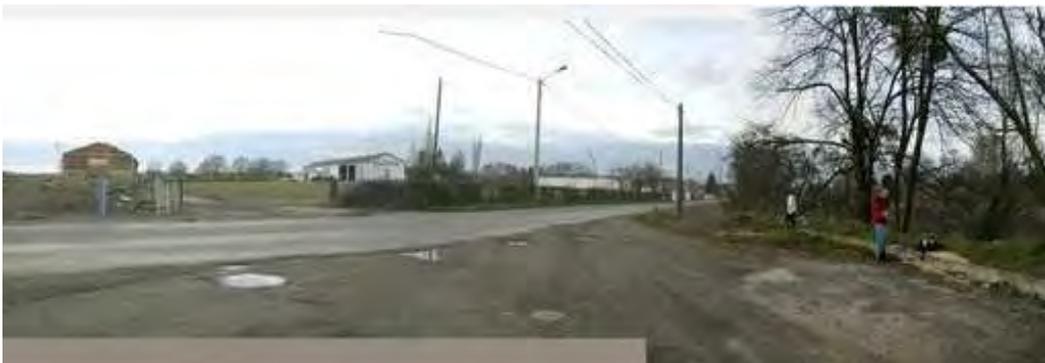
Photographie 1945 : vue du terrain de l'usine à partir du terre plein actif en rive droite de l'Arroux (point LB6 au niveau du technicien en blanc).

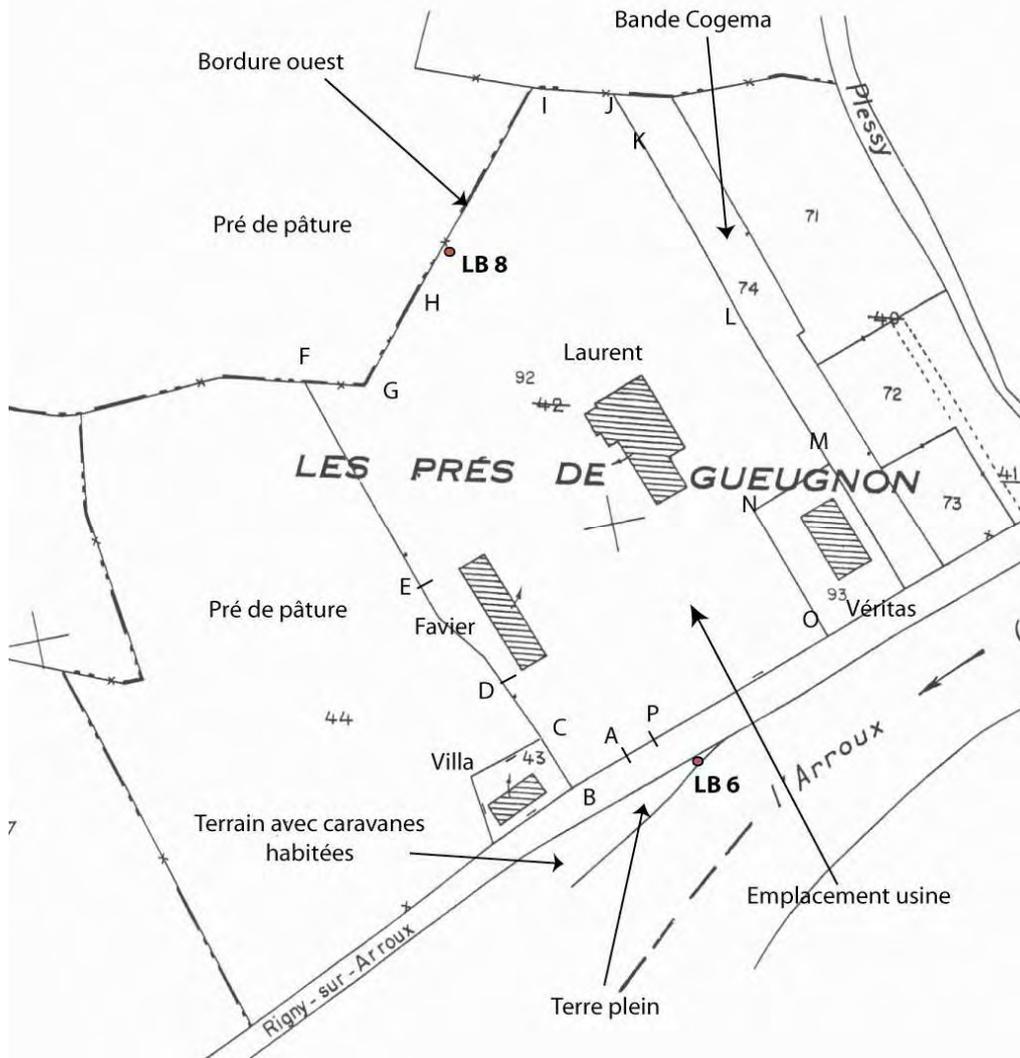
Figure 2 : terrain de l'ancienne usine CEA-COGEMA / plan parcellaire

Sur tout le périmètre du terrain : (voir repères sur le plan parcellaire en [figure 2](#)) ont été effectuées des mesures DG 5 au contact du sol, environ tous les 2 m, à env. 50 cm de la bordure, à l'intérieur du terrain :

A à B (du portail à l'angle sud-est) : 200 à 320 c/s.
Moyenne de A à B : 270 c/s (8 mesures).

B à C (bordure sud en limite terrain villa) : 210 à 290 c/s.
Moyenne de B à C : 250 c/s (8 mesures).

C à D (bordure sud en limite pré, jusqu'au droit du bâtiment de Mr Favier) : 240 à 370 c/s.
Moyenne C à D : 290 c/s (12 mesures).

D à E (bordure sud en limite pré, au droit des anciens ateliers) : 200 à **900 c/s**.
Moyenne D à E : 500 c/s (17 mesures).

E à F (bordure sud en limite pré, jusqu'à l'angle sud-ouest) : 180 à **800 c/s**.
Moyenne E à F : 380 c/s (32 mesures).

F à G (bordure ouest) : 500 à **3 600 c/s**.
Moyenne de F à G : 1 150 c/s (8 mesures).

G à I (bordure ouest) : 600 à **13 000 c/s** (point LB 8 : 16,9 µSv/h au contact).
Moyenne de G à I, bordure ouest : 3 140 c/s (49 mesures).
(*photographies 2032/2033*).

I à J : (angle nord ouest) : 400 à **2 800 c/s**.
J à K (bordure nord) : 1 000 à 7 800 c/s.
Moyenne de I à K : 2 040 c/s (16 mesures).

K à L (bordure nord) : 195 à **1 400 c/s**.
L à M (bordure nord jusqu'au terrain V.) : 230 à **1 100 c/s**.
Moyenne de K à M : 410 c/s (39 mesures).

M à N (bordure ouest du terrain V.) : 170 à 250 c/s.
N à O (bordure nord) : 190 à 280 c/s.
Moyenne de M à O : 200 c/s (27 mesures).

O à P (bordure est, le long de la route) : 220 à 400 c/s.
Moyenne de O à P : 300 C/S (22 mesures).

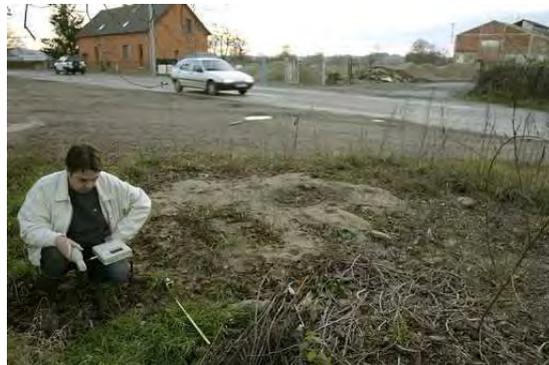
Photographie 1954 / Point LB 6

Les valeurs les plus élevés sont mesurées en bordure du terre plein, côté rivière, et dans l'angle nord, non « décapé ».

Le long de la bordure côté rivière, mesures tous les mètres : 280 à **16 000 c/s**

Point LB 6 : 24,3 µSv/h au contact.

Moyenne de 47 mesures : 1 800 c/s.

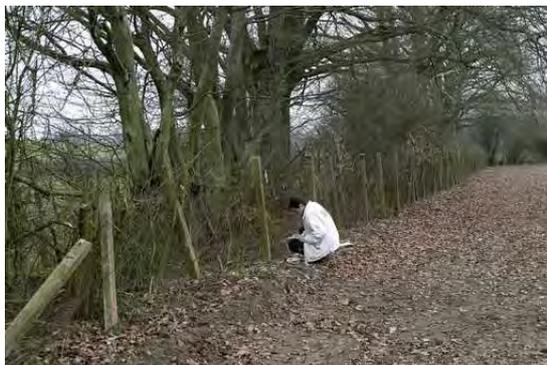
Photographie 2032 / point LB 8

A l'intérieur du site, les valeurs les plus élevées concernent la bordure ouest du terrain. Toute cette bordure présente des niveaux élevés (moyenne de 49 mesures réalisées tous les 2 m : **3 140 c/s**) et de nombreuses zones chaudes (jusqu'à 13 000 c/s). Le point LB 8 correspond à la zone la plus active mise en évidence au cours d'une prospection rapide au niveau de cette bordure (**13 000 c/s** / 16,9 µSv/h au contact).

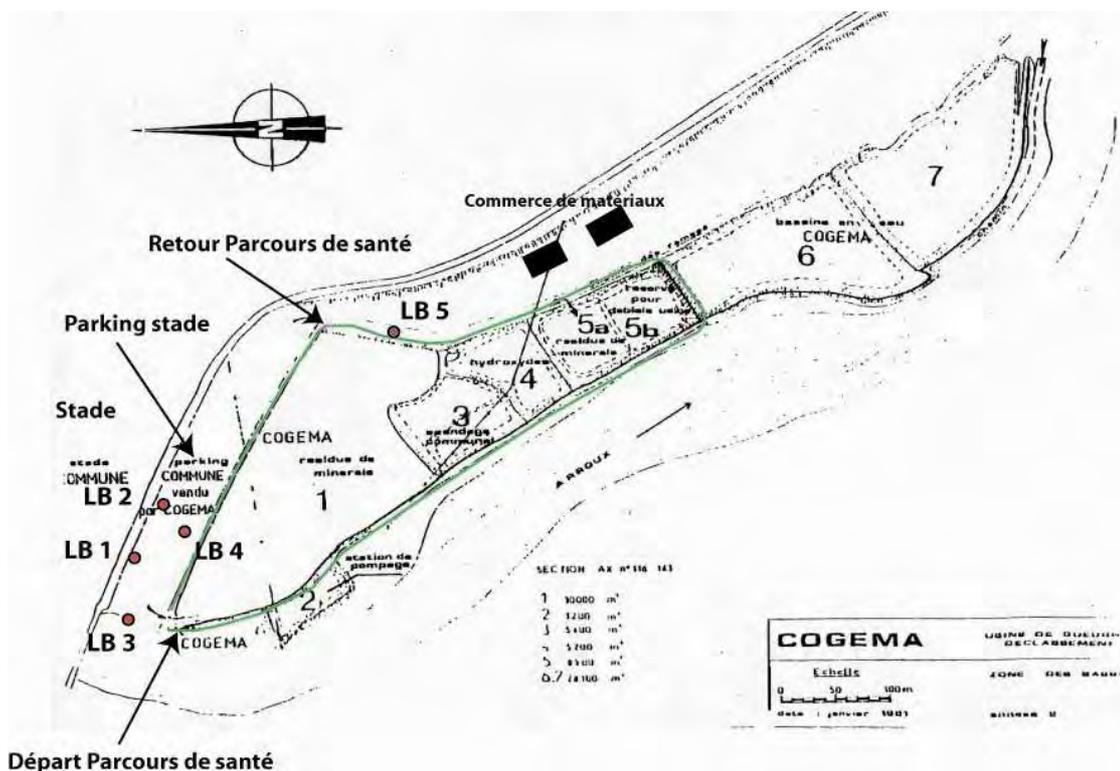
Figure 3 : stockage des résidus de l'usine, parking du stade, parcours de santé (en vert)

D'après le plan Cogema « Usine de Gueugnon Déclassement » ([figure 3](#)), les déblais devraient a priori être disposés dans la **décharge accueillant les résidus en rive gauche de l'Arroux**, en face de son ancien emplacement. Ce plan fait apparaître en effet un emplacement réservé à cet usage : « cellule » n°5b (ancienne gravière), dernière « cellule » de la décharge avant les 2 bassins en eau.

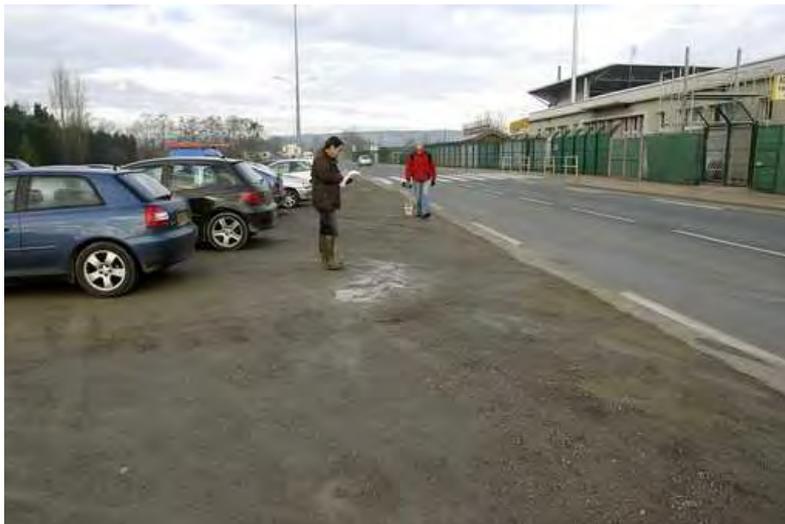
En **bordure de route**, la valeur moyenne de 52 mesures sur la bande du parking s'établit à **1 240 c/s** (photographies 1747 à 1760). On remarque notamment des points chauds atteignant **3 900 c/s** au pied des lampadaires éclairant la route (anomalies radiométriques probablement dues au creusement du terrain lors de leur implantation) / (photographies 1756/1757/1786/1787).

Photographie 1747 / bordure route-parking (secteur à 1 240 c/s en moyenne)

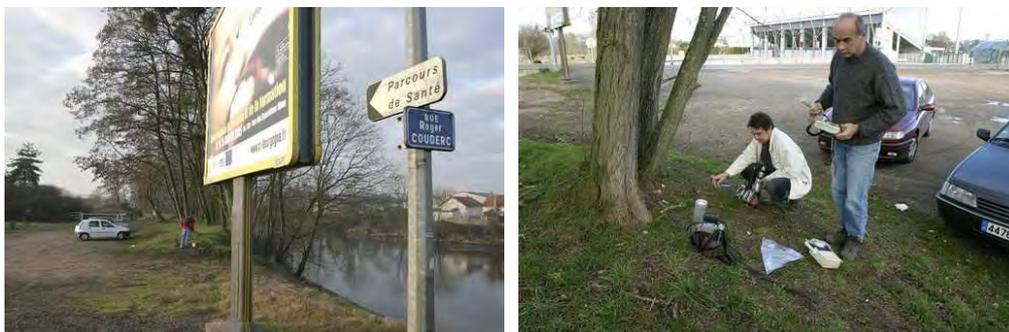
Photographies 1703 et 1934 / Point LB 3

Le point LB 3 (point chaud à 5 100 c/s ; 4,43 $\mu\text{Sv/h}$ au contact) est situé au pied de l'un de ces arbres. L'échantillon prélevé (2 strates) est de consistance sableuse et de couleur orangée (ph. 1926/1932/1934/1936).

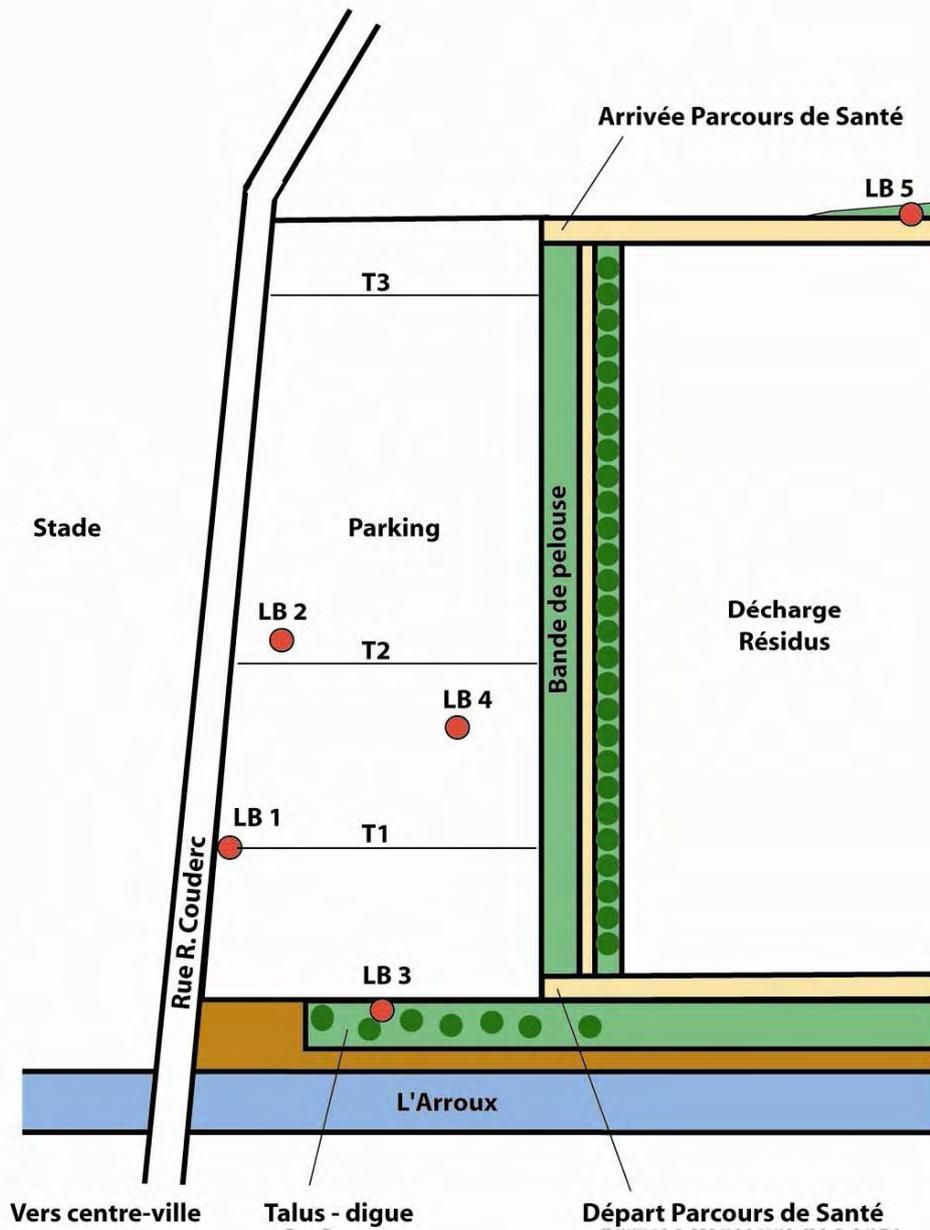
Figure 4 : schéma du parking du stade, points de mesure et de prélèvement

Le point LB 2 (0,56 $\mu\text{Sv/h}$ au contact) est un « point moyen » à 740 c/s situé à 8 m de la route (photographies 1865/1866/1867/1869/1871). Un échantillon de sol a été prélevé à cet emplacement.

Le point LB 4 (débit de dose : 3,70 $\mu\text{Sv/h}$ au contact) est un point « actif » situé dans une zone centrale du parking (3700 c/s).

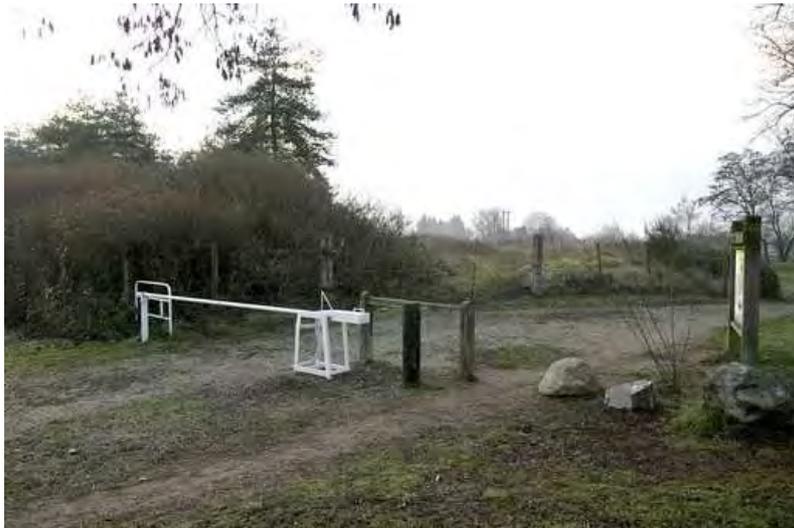
**Photographie 1683 / départ du parcours de santé et entrée de la décharge
(1 300 c/s au starting bloc)**

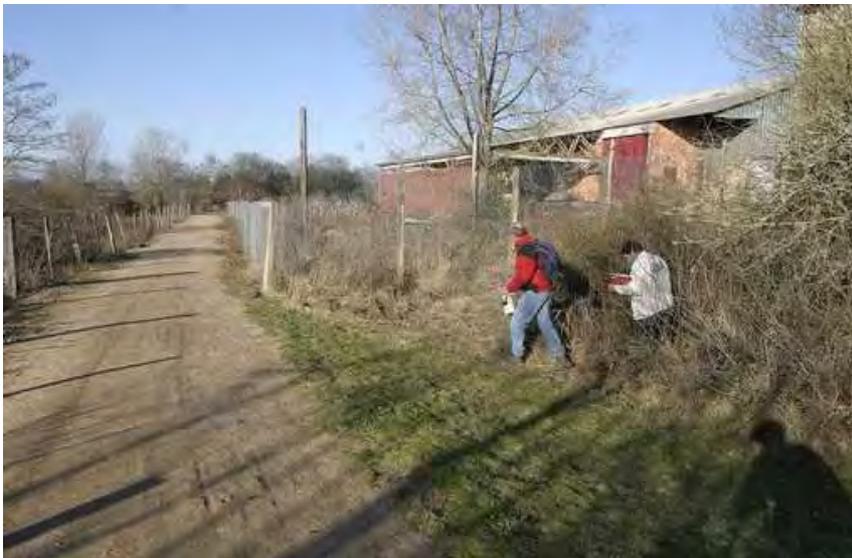
On mesure des valeurs élevées à l'entrée du chemin accédant au terrain servant de lieu de stockage pour l'entreprise de commerce de matériaux (550 et 700 c/s).

Photographie 1910 / bordure parcours de santé, limite commerce de matériaux (500 à 800 c/s).
