**Rapport CRIIRAD N°07-68
Expertise 2006 / Phase 2
TOME 1 / Milieu aquatique**

**Situation radiologique de la mine d'uranium de
Saint-Pierre (Cantal) et de son environnement**

**Voie de transfert par les eaux souterraines et superficielles
Compartiments Sédiments, Eau et Plantes Aquatiques**

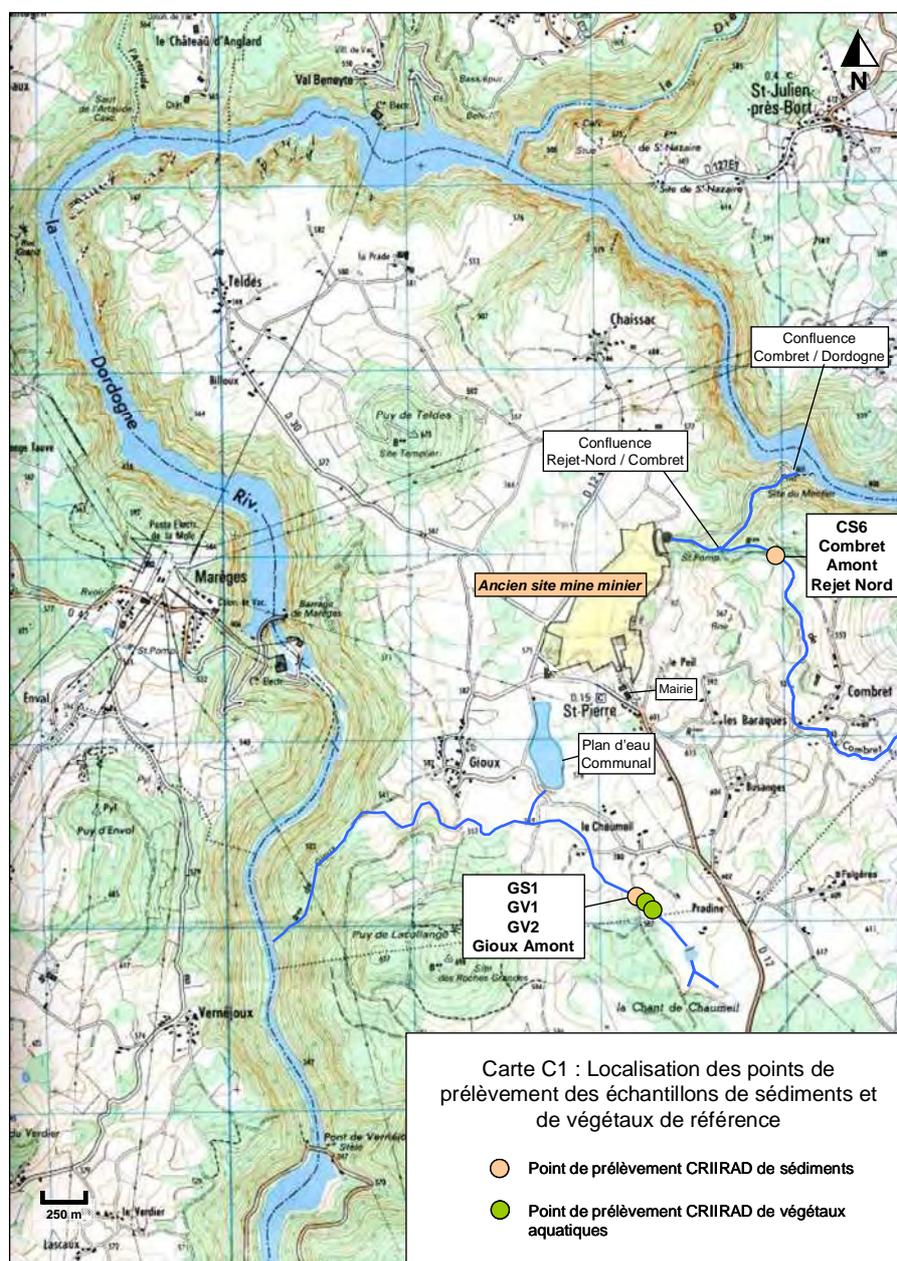
La localisation de ces points de prélèvement est indiquée sur la carte C1 ci-dessous.

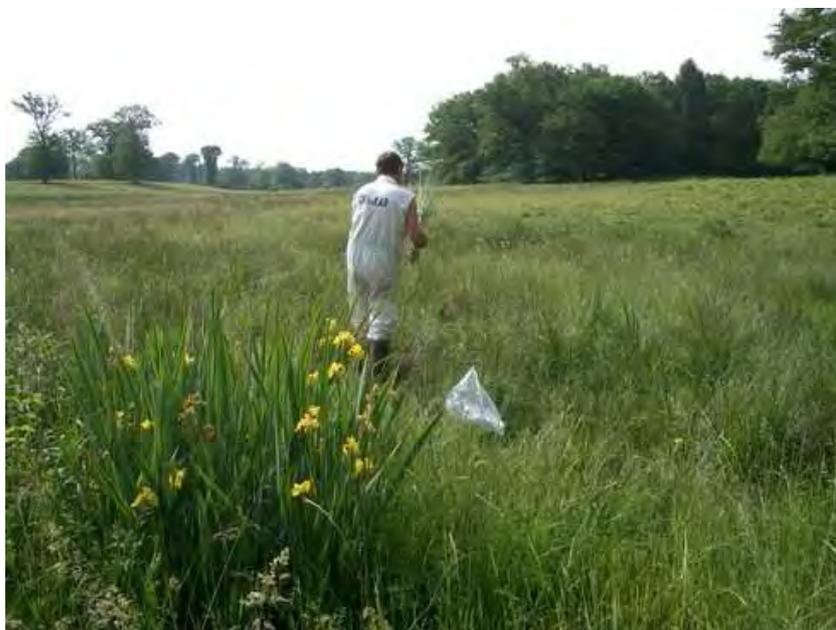
Photo 1 : Prélèvement de joncs en bordure du ruisseau du Gioux en amont de l'exutoire du plan d'eau

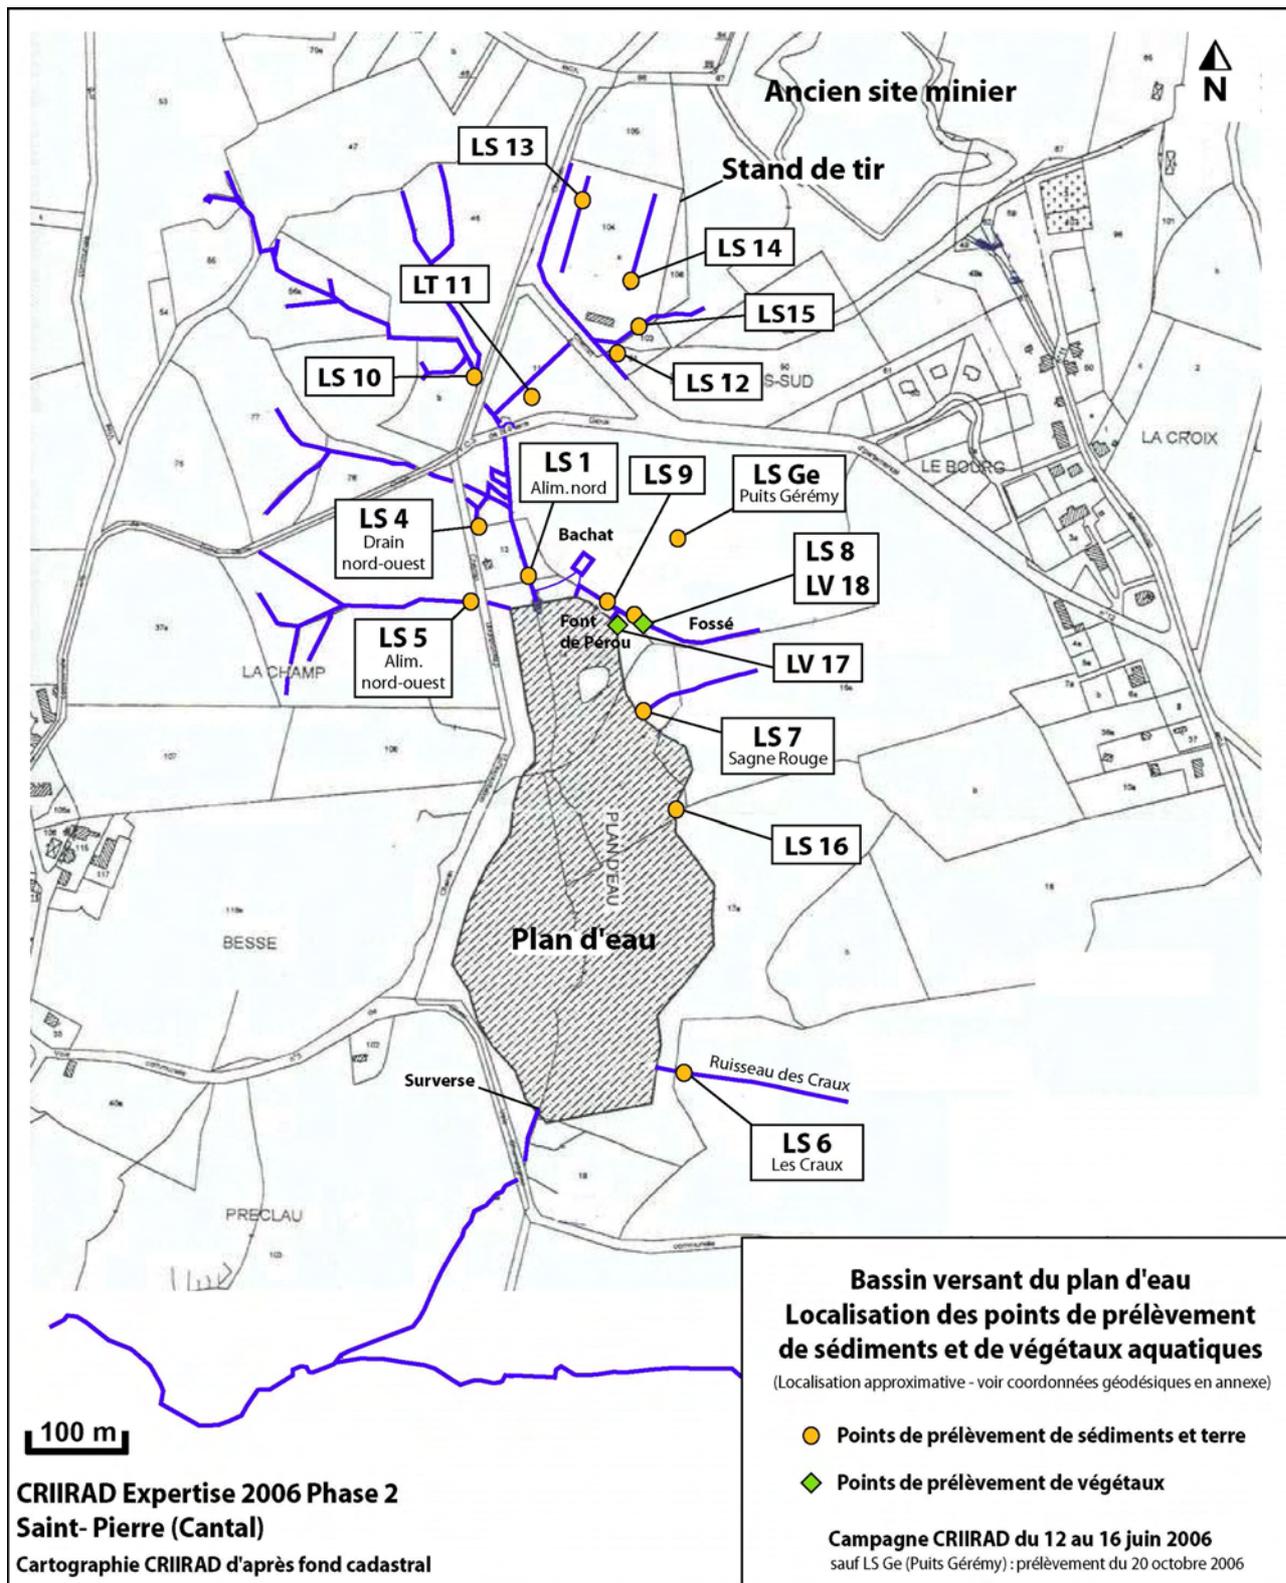
Carte C2 : Plan d'eau communal : Localisation des différentes arrivées d'eaux superficielles et de drains connus / Localisation des points de prélèvements

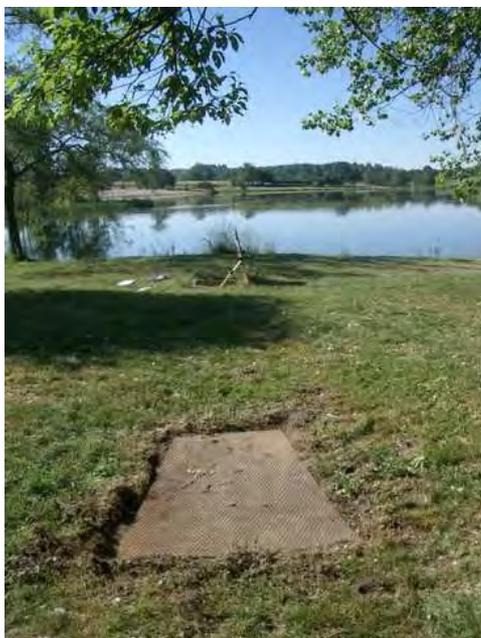
Photo 1 : 1^{er} regard sur l'alimentation Nord (lieu de prélèvement de l'échantillon LS 1) ; en arrière plan : 2^{ème} regard (ouvert) dans lequel ont été réalisées les mesures radiométriques LR2.

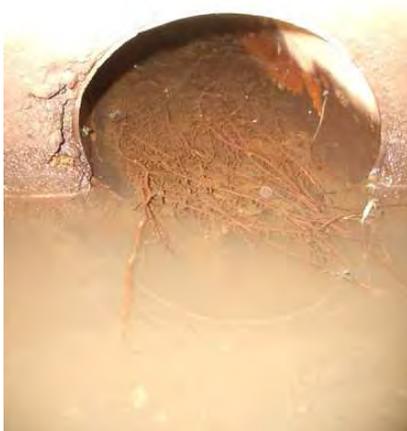
Photo 2 : Obstruction de la buse en provenance du bâchât par un réseau de racines d'arbres (2ème regard de l'alimentation Nord).

Afin de maintenir la radioactivité aussi faible que possible, je ne peux que vous suggérer de recueillir au maximum les eaux d'écoulement arrivant de la mine et de les rejeter en aval de la digue dans le ruisseau de Gioux qui rejoint la Dordogne à 1,9 km après avoir reçu les eaux du ruisseau de Chaumeil 160 mètres plus bas. » (Extrait du courrier du 30 avril 1999 de l'OPRI en réponse à un avis sollicité par la DDASS du Cantal au sujet de l'extension du plan d'eau).

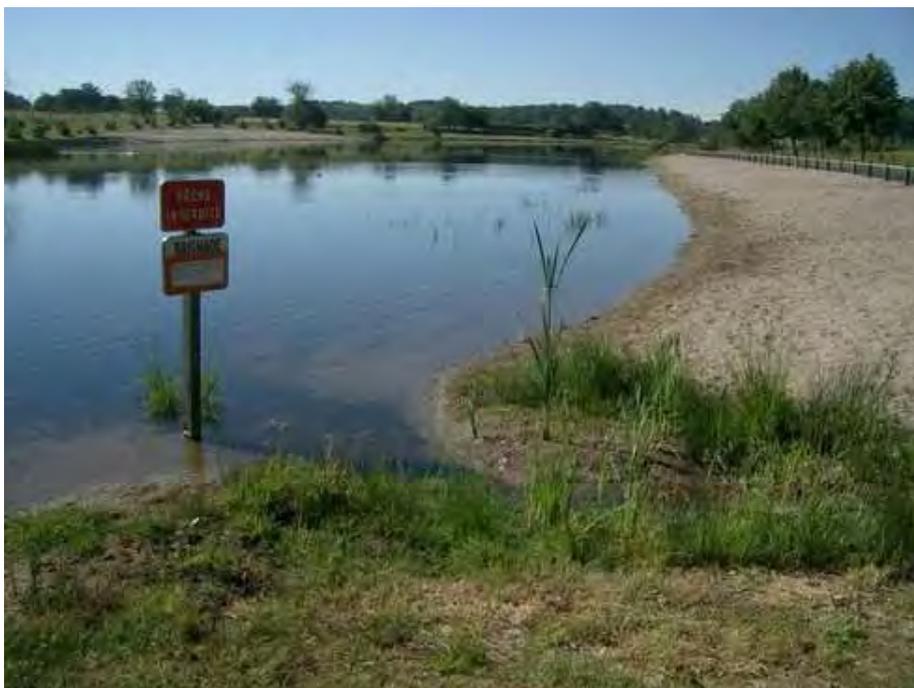
L'arrivée étant à sec, aucune mesure sur les eaux n'a été réalisée.

Photo 4 : Alimentation Nord-Ouest et plage de sable aménagée à l'ouest du plan d'eau

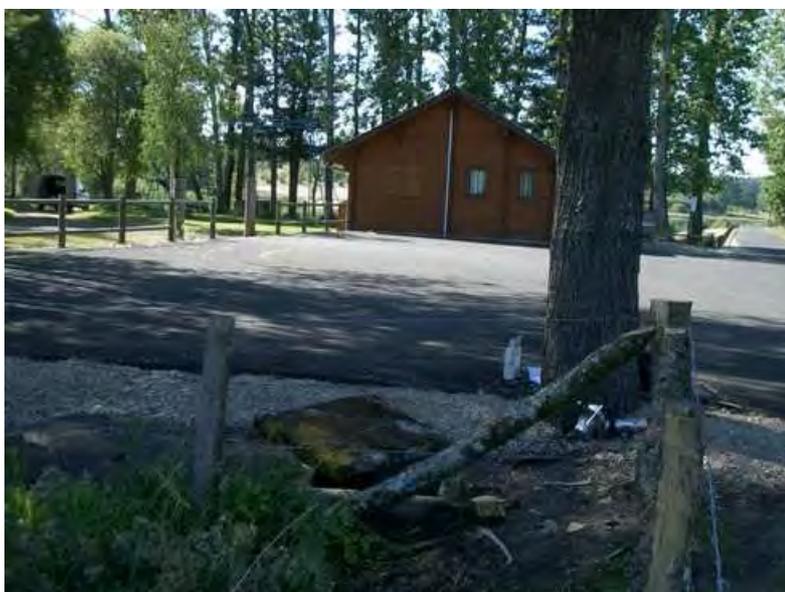
Au contact des sédiments limoneux présents dans ce regard, le niveau radiométrique s'établit entre 160 à 220 c/s SPP2. Le prélèvement LS4 (0-4 cm) a été réalisé sur des sédiments présentant un niveau compris dans cette gamme de valeurs.

Photo 5 : Regard sur un drain au Nord-ouest du parking du chalet-buvette

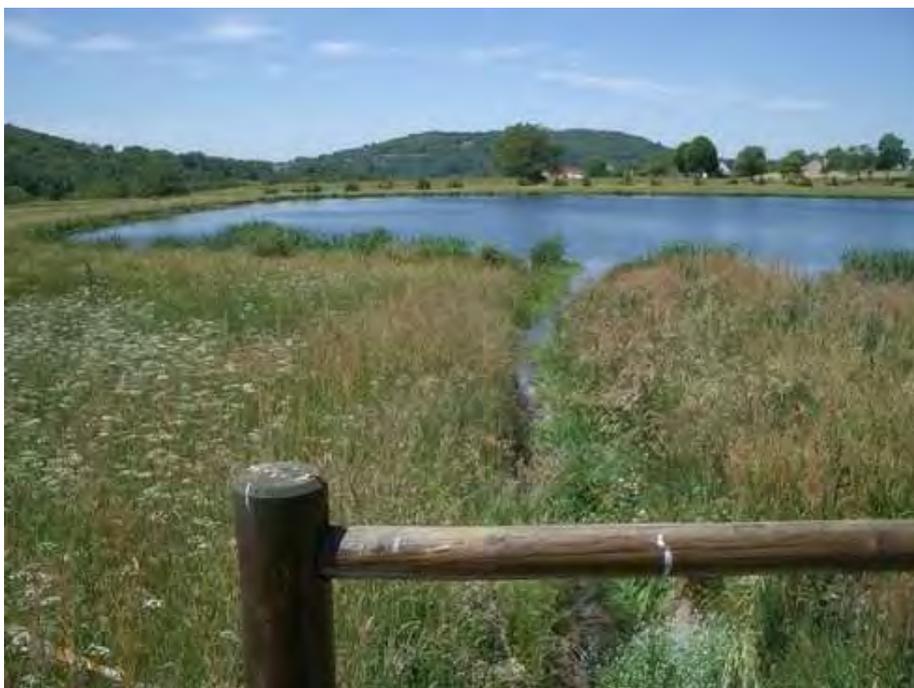
Un pH de 6,1 et une conductivité de $53 \mu\text{S}\cdot\text{cm}^{-1}$ sont relevés dans les eaux du ruisseau (respectivement 5,23 et $51 \mu\text{S}\cdot\text{cm}^{-1}$ avaient été mesurés par l'IRSN au cours de sa campagne). Cette valeur de la conductivité est du même ordre que celle relevée à la station de référence dans le ruisseau du Gioux en amont de l'exutoire du plan d'eau ($46 \mu\text{S}\cdot\text{cm}^{-1}$).

Photo 6 : Arrivée du ruisseau des Craux au sud-est du plan d'eau

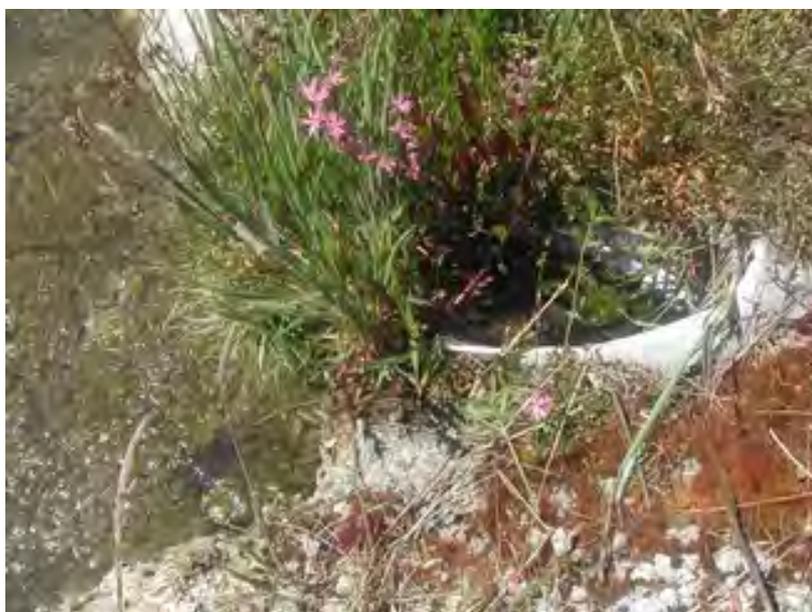
Les mesures indiquent un pH de 6,7. Comparativement, une quinzaine de jours avant la mission CRIIRAD, l'IRSN avait mesuré un pH de 5,24 (valeur notablement plus faible). Comme pour l'alimentation Nord, il est possible que, suivant les conditions hydrologiques, des eaux d'origine différentes (nappes souterraines ou eaux de ruissellement), possédant des caractères chimiques différents, parviennent à cette arrivée.

Comme pour le ruisseau des Craux, les valeurs de conductivité mesurées par les deux laboratoires ($57 \mu\text{S}\cdot\text{cm}^{-1}$ pour la CRIIRAD et $63 \mu\text{S}\cdot\text{cm}^{-1}$ pour l'IRSN) sont proches de celles relevées dans les eaux naturelles locales.

Photo 6 : Arrivée du drain Sagne Rouge à l'est du plan d'eau

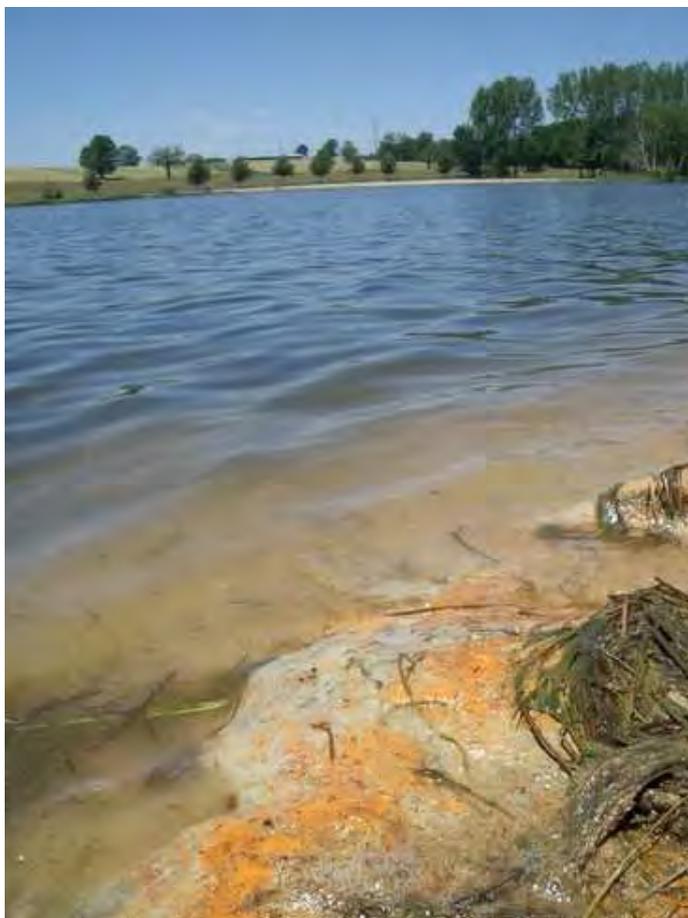
Le prélèvement LS16 est réalisé sur une motte de ces argiles (photo 7), vraisemblablement issue de l'érosion de la berge, en bordure de la rive de l'étang, 120 m au sud de l'arrivée Sagne Rouge. Au point de prélèvement **le niveau radiométrique est de 300 c/s SPP2 au contact**.

Photo 7 : Mottes d'argiles vertes sur la rive est du plan d'eau

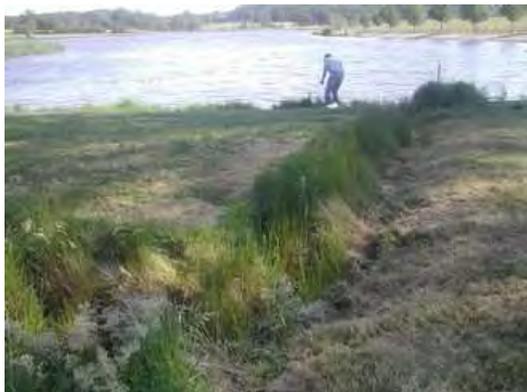
Photo 8 : Exutoire nord du fossé

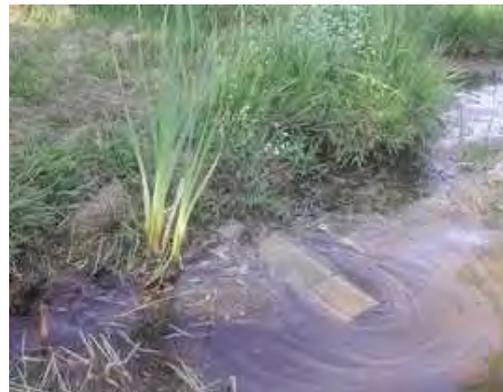
Photo 9 : Buse immergée d'origine non déterminée à proximité de l'exutoire nord du fossé

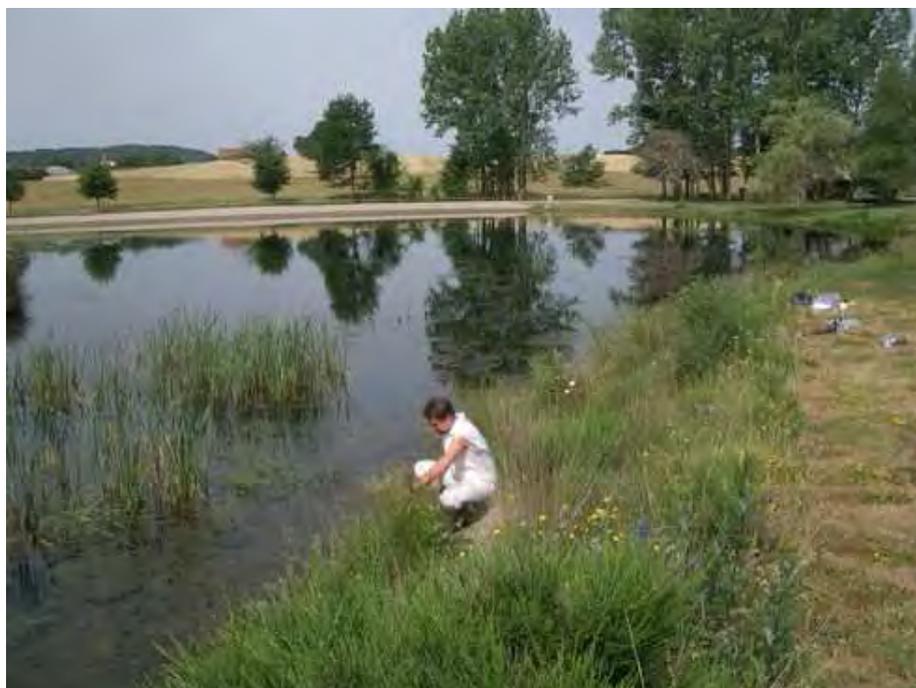
Photo 10 : Prélèvement de joncs à proximité de l'arrivée Font de Pérou

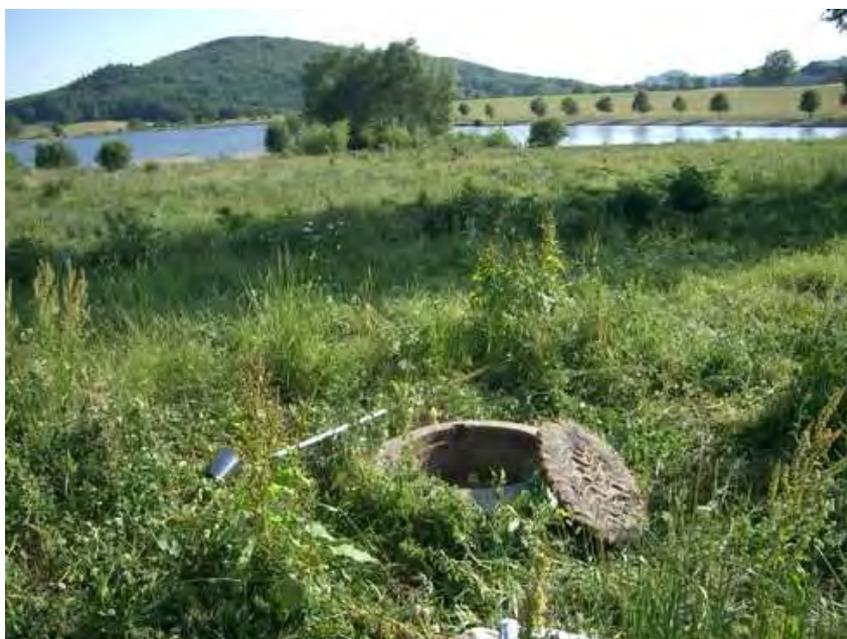
L'arrêté préfectoral du 2 juin 1986 prévoyait la mise en place du « contrôle des eaux d'infiltrations » par des prélèvements dans ce puits. Le point de prélèvement Algade est en réalité l'exutoire du bâchât et n'est donc que partiellement représentatif des eaux du puits, le bâchât regroupant plusieurs arrivées.

Photo 11 : Puits Gérémy surplombant le plan d'eau communal

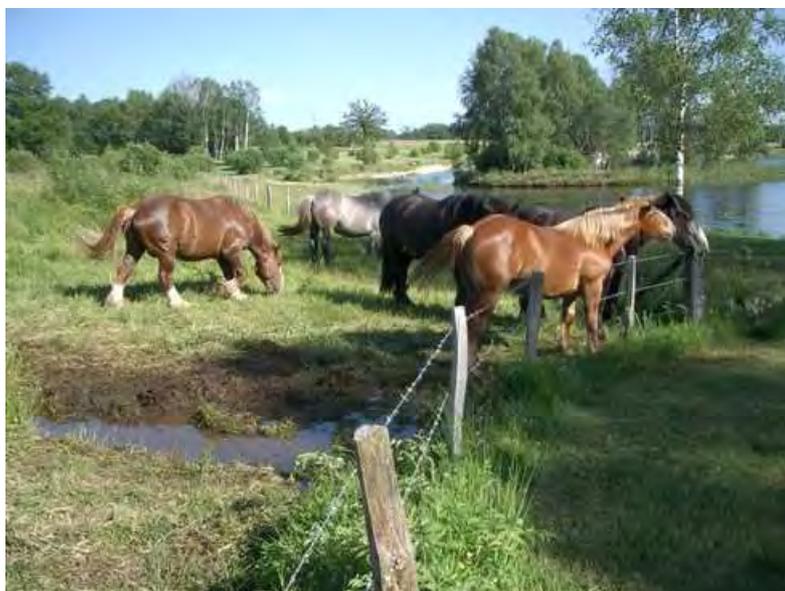
Photo 12 : Bâchât et troupeau de chevaux parqué dans la parcelle Gérémy

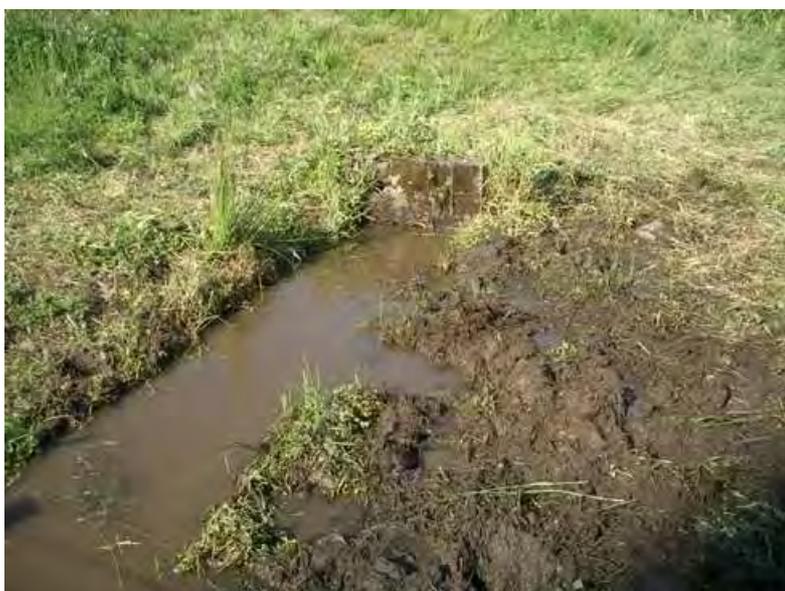
Dans ces conditions, de part la remise en suspension des sédiments et le mélange avec des boues issues des terrains adjacents (photo 13), un prélèvement aurait été peu représentatif des dépôts de matériaux réellement transportés par les eaux.

Photo 13 : Bâchât après le piétinement par le troupeau de chevaux

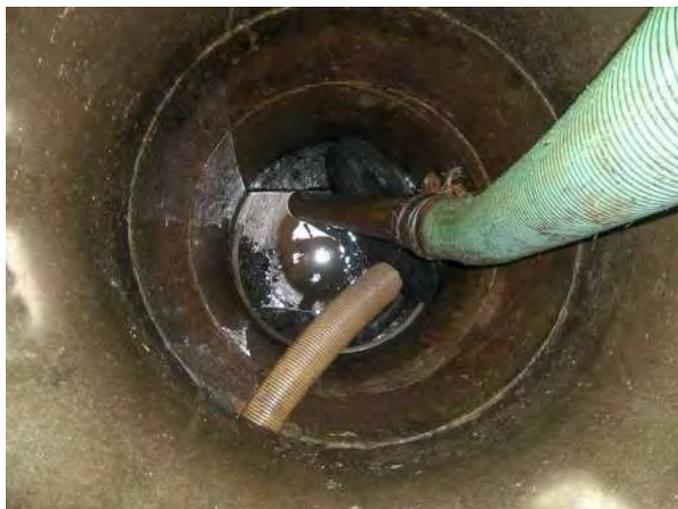
Au fond, une « dalle » en béton supporte les buses empilées verticalement qui forment l'ouvrage. Cette dalle est ajourée par une fenêtre de forme rectangulaire (photo 14). Cette dernière est remplie par du gravier de drainage. Le « puits » semble donc avoir été implanté sur un drain constitué de matériaux drainant rapportés. La situation de cet ouvrage suggère qu'il a été réalisé afin de pouvoir contrôler les eaux souterraines issues de l'ancienne zone d'exploitation non déclarée sur la parcelle Gérémy. Ces eaux contribuent probablement par voie souterraine à l'alimentation du plan d'eau communal situé en aval.

Photo 14 : Fond du « puits Gérémy » (à gauche tuyau de prise d'eau de la surverse qui alimente le bâchât)

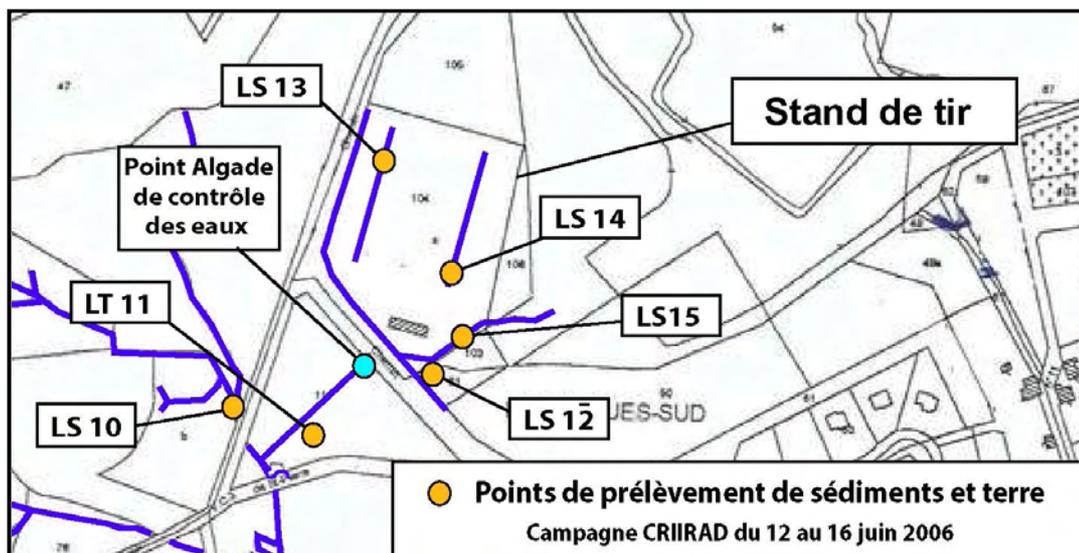
Les différents drains où nous avons réalisé des prélèvements de sédiments sont représentés sur le schéma ci-dessous (carte C3). L'ensemble des eaux s'écoulant dans ces drains rejoignent le plan d'eau par le biais de l'Alimentation Nord.

Carte C3 : Schéma des drains et localisation des points de prélèvement dans le secteur du Stand de Tir

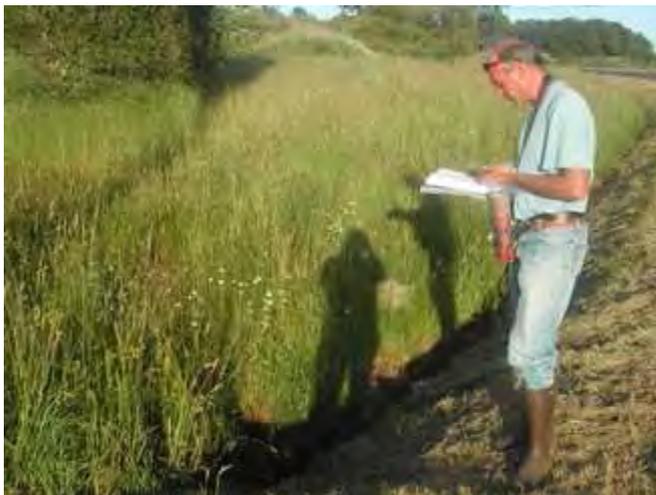
Le niveau de flux gamma dans la section curée de ce fossé varie entre 300 et 700 c/s SPP2 au contact. Ces échantillons ont été prélevés sur une zone présentant un niveau situé autour de 700 c/s.

Photo 15: Relevés radiamétriques et GPS au niveau du débouché dans le fossé de la buse en contrebas des parcelles 51 et 103 (point de prélèvement LS12).

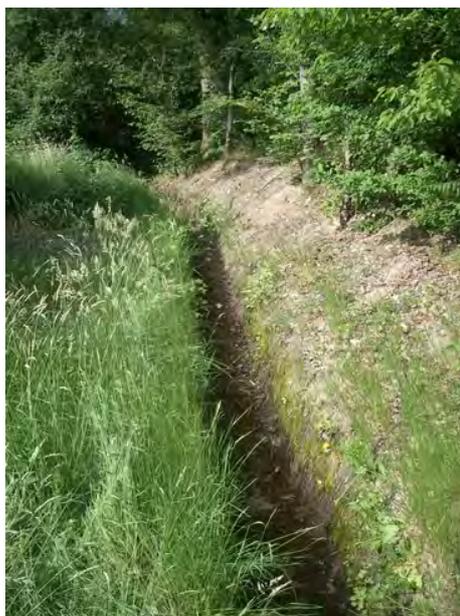
Photo 16 : Drain à l'est du Stand de Tir (section curée récemment) en contrebas de l'ancien site minier (point de prélèvement LS15).

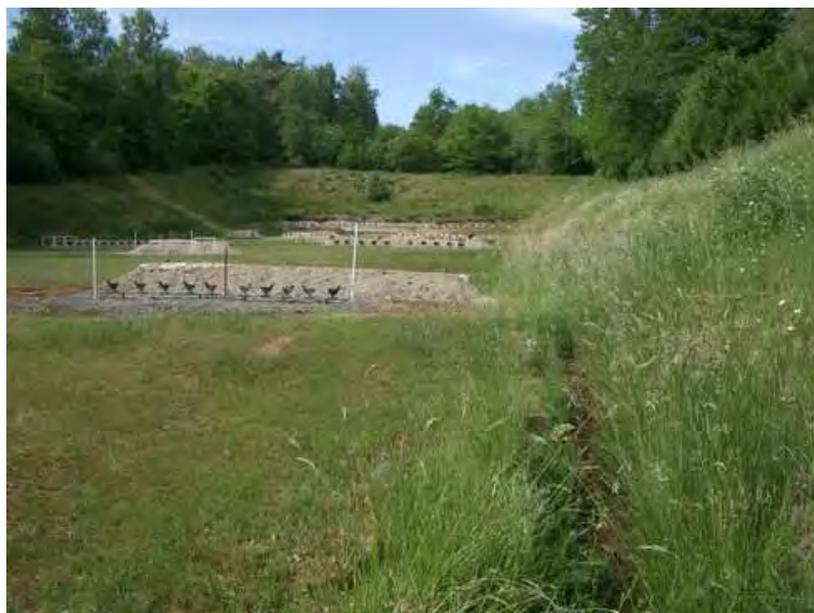
Le terrain de tir a été aménagé dans une excavation d'une centaine de mètres de long en contrebas des limites actuelles de l'ancienne mine d'uranium (photo 17). Ce terrain faisait partie de l'emprise foncière de la SCUMRA en 1986 (cf. figure 13 du dossier de cessation d'activité SMJ). La zone de tir est bordée par 2 fossés courant en contrebas des talus Est et Ouest du terrain et assurant leur drainage. Lors de notre mission de terrain, ces fossés étaient à sec sur la plus grande partie de leurs parcours et ne comportaient que quelques zones humides au droit de suintements dans les talus. Par ailleurs, ils ne semblaient pas avoir fait récemment l'objet d'un curage.

Ce prélèvement a été effectué sur un « point chaud » présentant un niveau de 2 400 c/s SPP2 au contact dans la zone la plus active située sur la partie nord du fossé, dans une section humidifiée par des suintements.

Au point d'échantillonnage, le flux gamma est de 650 c/s SPP2 au contact. Sur l'ensemble de sa longueur, le fond du fossé présente des niveaux variant entre 300 et 700 c/s au contact

Photo 17 : Excavation du terrain de tir bordée par deux fossés (prélèvements LS13 et LS 14).

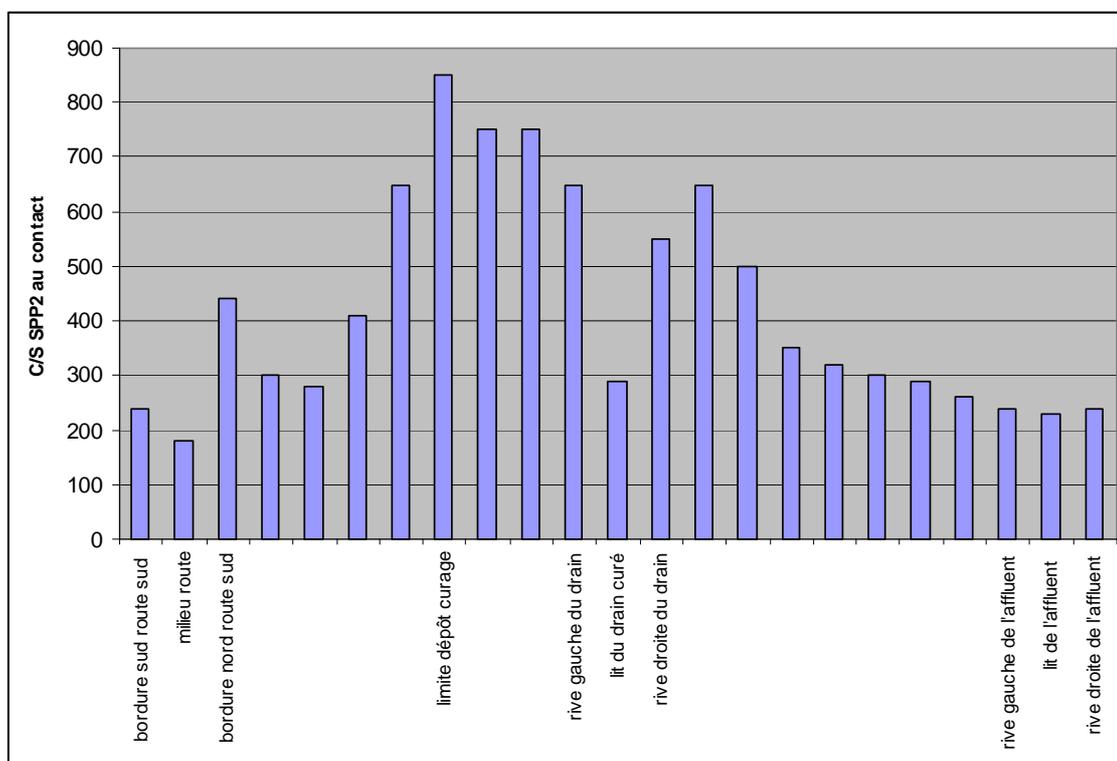
Des relevés radiométriques au pas d'environ 1 m (avec un espacement plus étroit au niveau du lit des cours d'eau) ont été effectués sur une ligne coupant l'angle sud-ouest du triangle. Cette ligne part de la route au sud du triangle, franchit le drain du Stand de Tir et se termine en bordure de son affluent. Les résultats sont reportés dans la Figure 1, ci-dessous.

Figure 1 : Relevés radiométriques au pas d'environ 1m sur une ligne coupant l'angle sud-ouest du triangle routier (c/s SPP2 au contact)

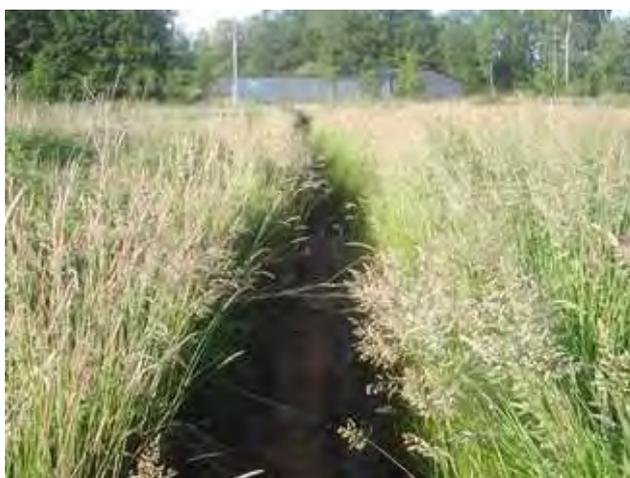
Le flux gamma au contact du point de prélèvement est de 1 700 c/s SPP2.

Photo 18 : Mission de juin 2006 : drain du Stand de Tir à l'intérieur du triangle routier- vue vers le nord. Drain curé et à sec jusqu'à sa confluence avec un affluent drainant des prés en rive droite. (Le prélèvement LT11 a été réalisé sur la berge en rive gauche en amont de la confluence).

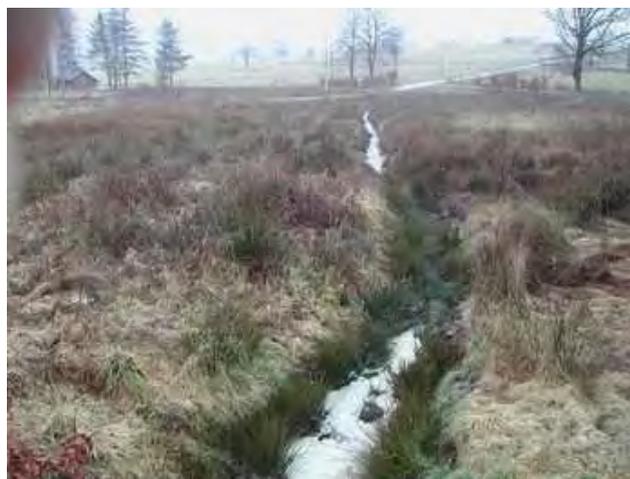
Photo 19 : Mission de mars 2006 : drain du Stand de Tir à l'intérieur du triangle routier- vue vers le sud. Débit soutenu alimenté par plusieurs drains en provenance du site minier / présence d'écume blanche.

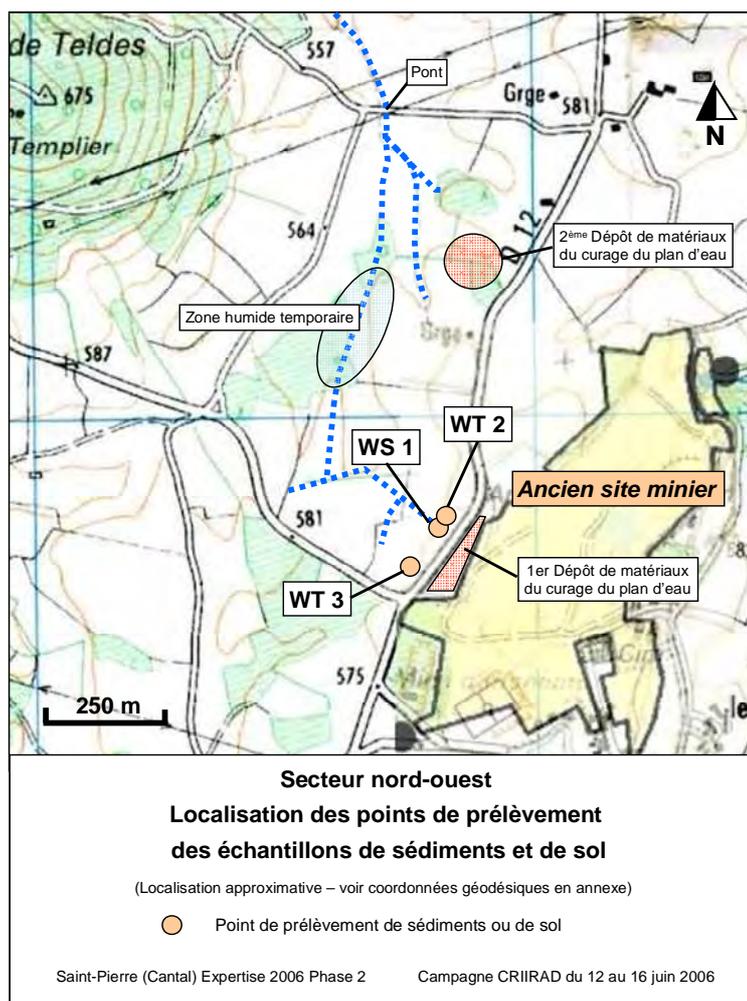
Carte C4 : Secteur nord-ouest, localisation des points de prélèvement

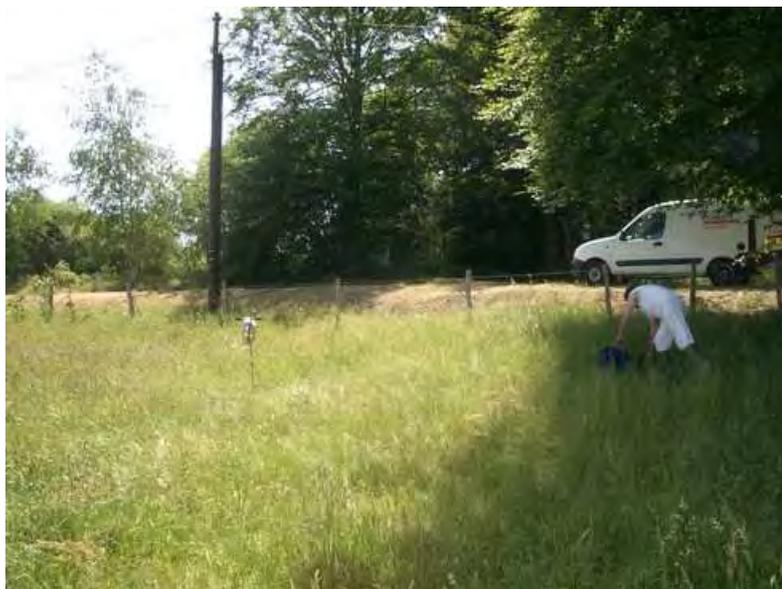
Dans cette zone, qui pourrait être soumise à des écoulements diffus en provenance du site, a été prélevé l'échantillon de terre WT3 sur un point présentant un flux gamma de 1 500 c/s SPP2 au contact (1 050 c/s à 0,50 m). Cet échantillon a été fractionné en 3 strates (WT3 A : 0-10 cm, de nature sableuse / WT3 B : 10-20 cm constitué de terre sableuse / WT3 C : 20-30 cm, constitué de terre).

Photo 20 : Zone active au sud du pré en contrebas de Chaissac, du site minier (parcelle Marion) et du 1^{er} dépôt des matériaux de curage du plan d'eau. (L'échantillon WT3 a été réalisé dans le pré au droit du poteau téléphonique).

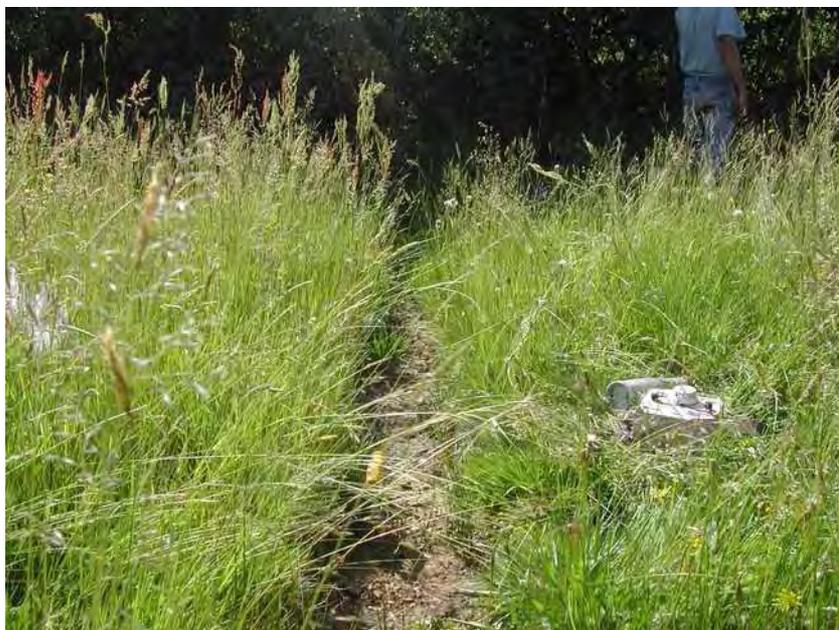
Photo 21 : Point de prélèvement de l'échantillon WS1 (2 200 c/s SPP2 au contact du sol), dans un drain à sec et curé récemment dans le pré en contrebas du site minier (parcelle Marion) et du 1^{er} dépôt des matériaux de curage du plan d'eau.

On notera que la strate sableuse, qui présente les activités les plus élevées (**7 300 Bq/kg en U 238**) est retrouvée à la surface du sol (0-10 cm), tandis que la couche de terre, aux activités plus faibles (1 830 Bq/kg en U 238) se situe entre 20 et 30 cm. Les activités en césium 137 décroissent en fonction de la profondeur ce qui renforce l'hypothèse d'apports de sables actifs sur le sol initial.

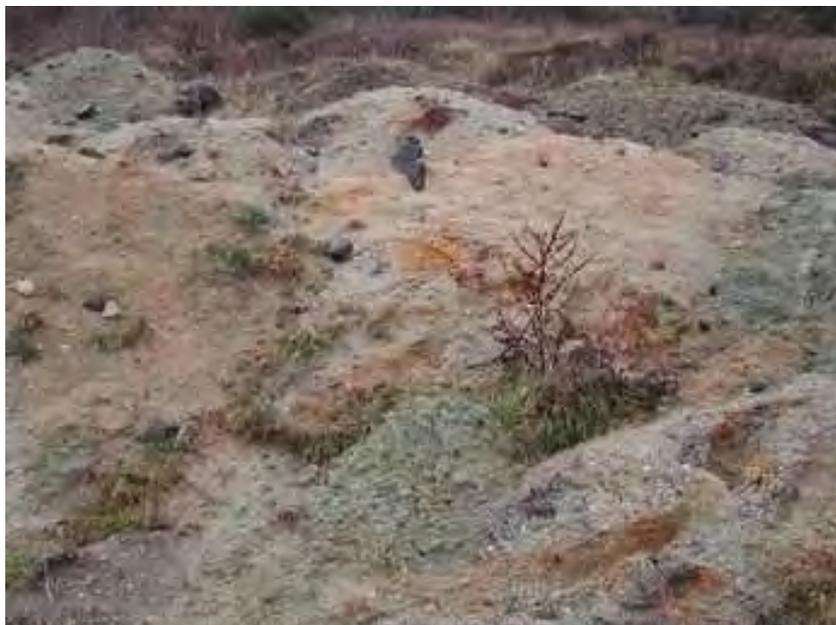
Sur le dépôt, au contact des tas où sont présentes des argiles vertes le niveau radiamétrique varie entre **250 et 350 c/s SPP2** (photo 22).

Photo 22 : Monticules de matériaux de curage du lac entreposé sur un terrain en bordure de la route de Chaissac (photographie de mars 2006). Les argiles vertes présentent un niveau de flux gamma au contact plus élevé (250 à 350 c/s SPP2 / 300 à 500 c/s DG5) que les sables ocres (200 à 300 c/s DG5).

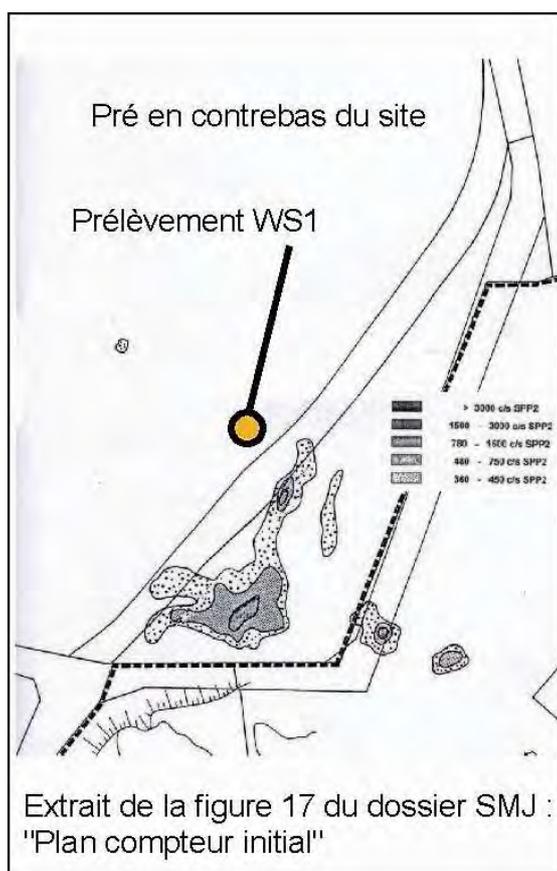
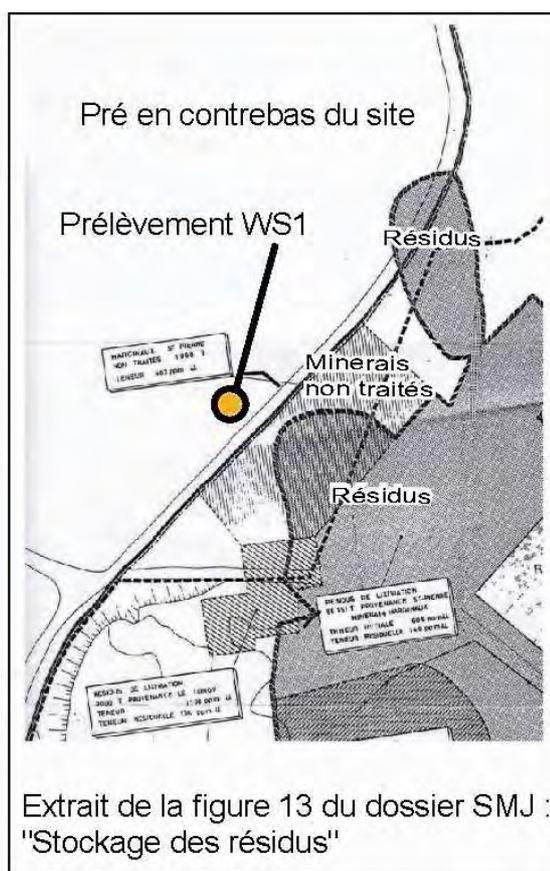
Carte C5 : Localisation (approximative) du prélèvement WS1 sur les cartes jointes au dossier SMJ de cessation d'activité.

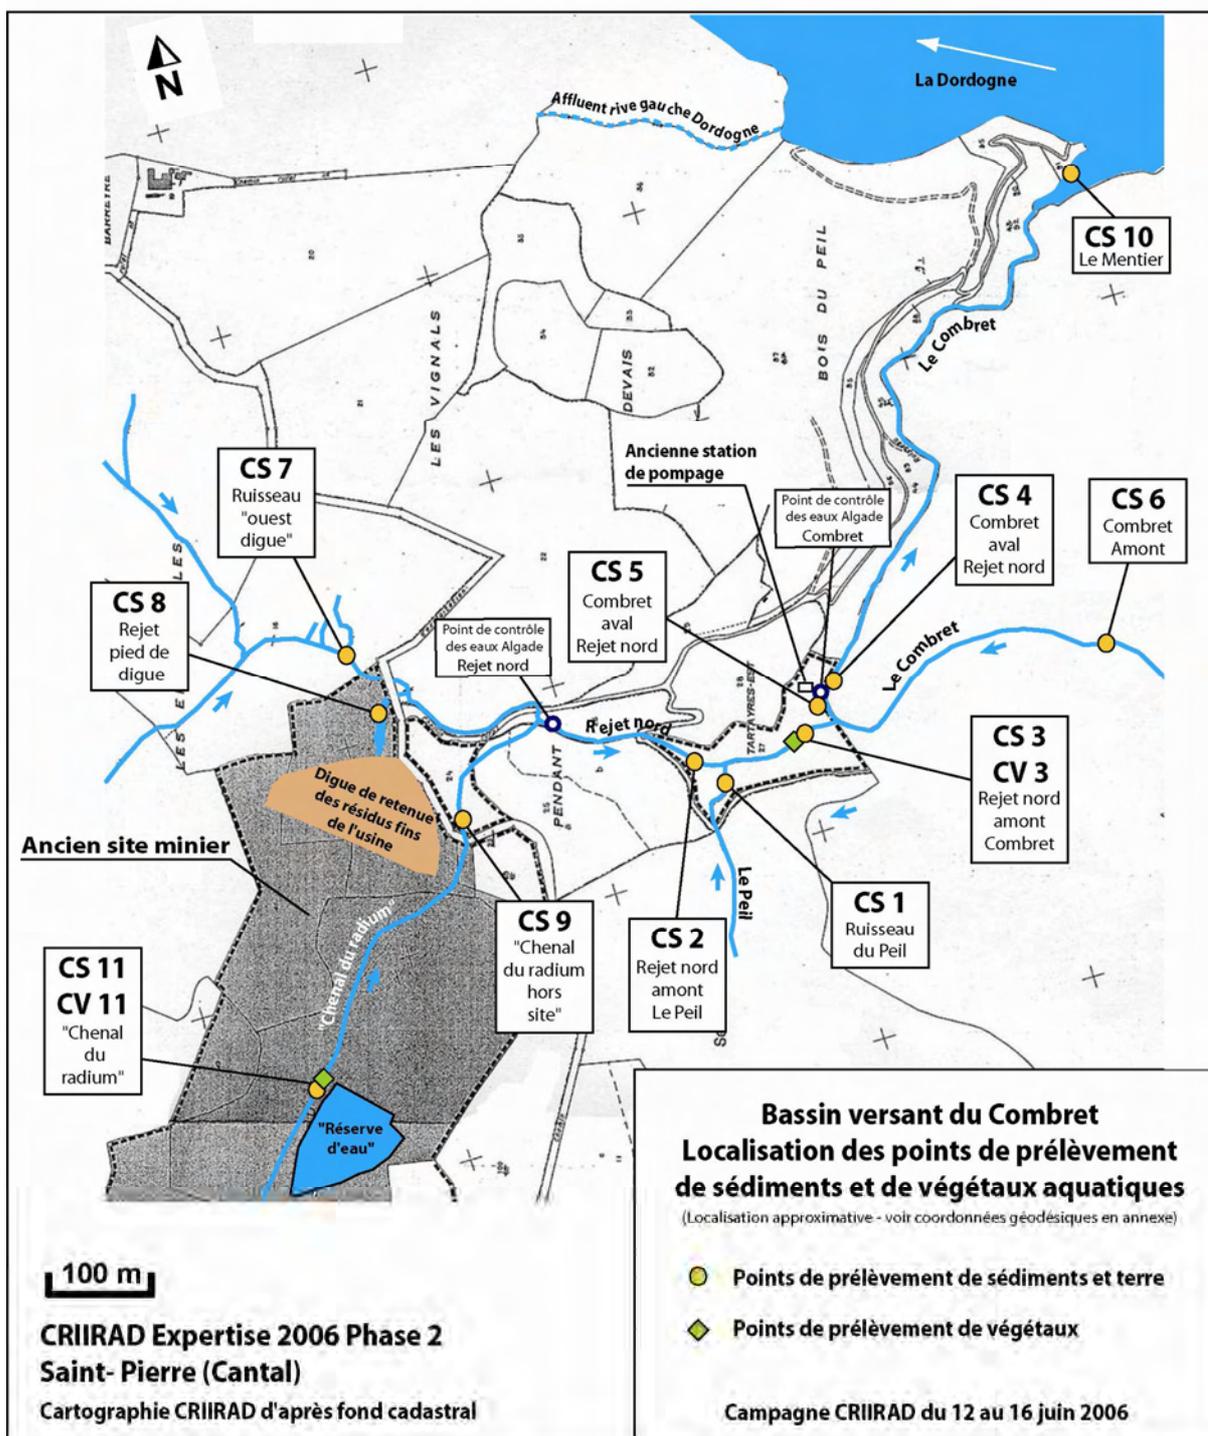
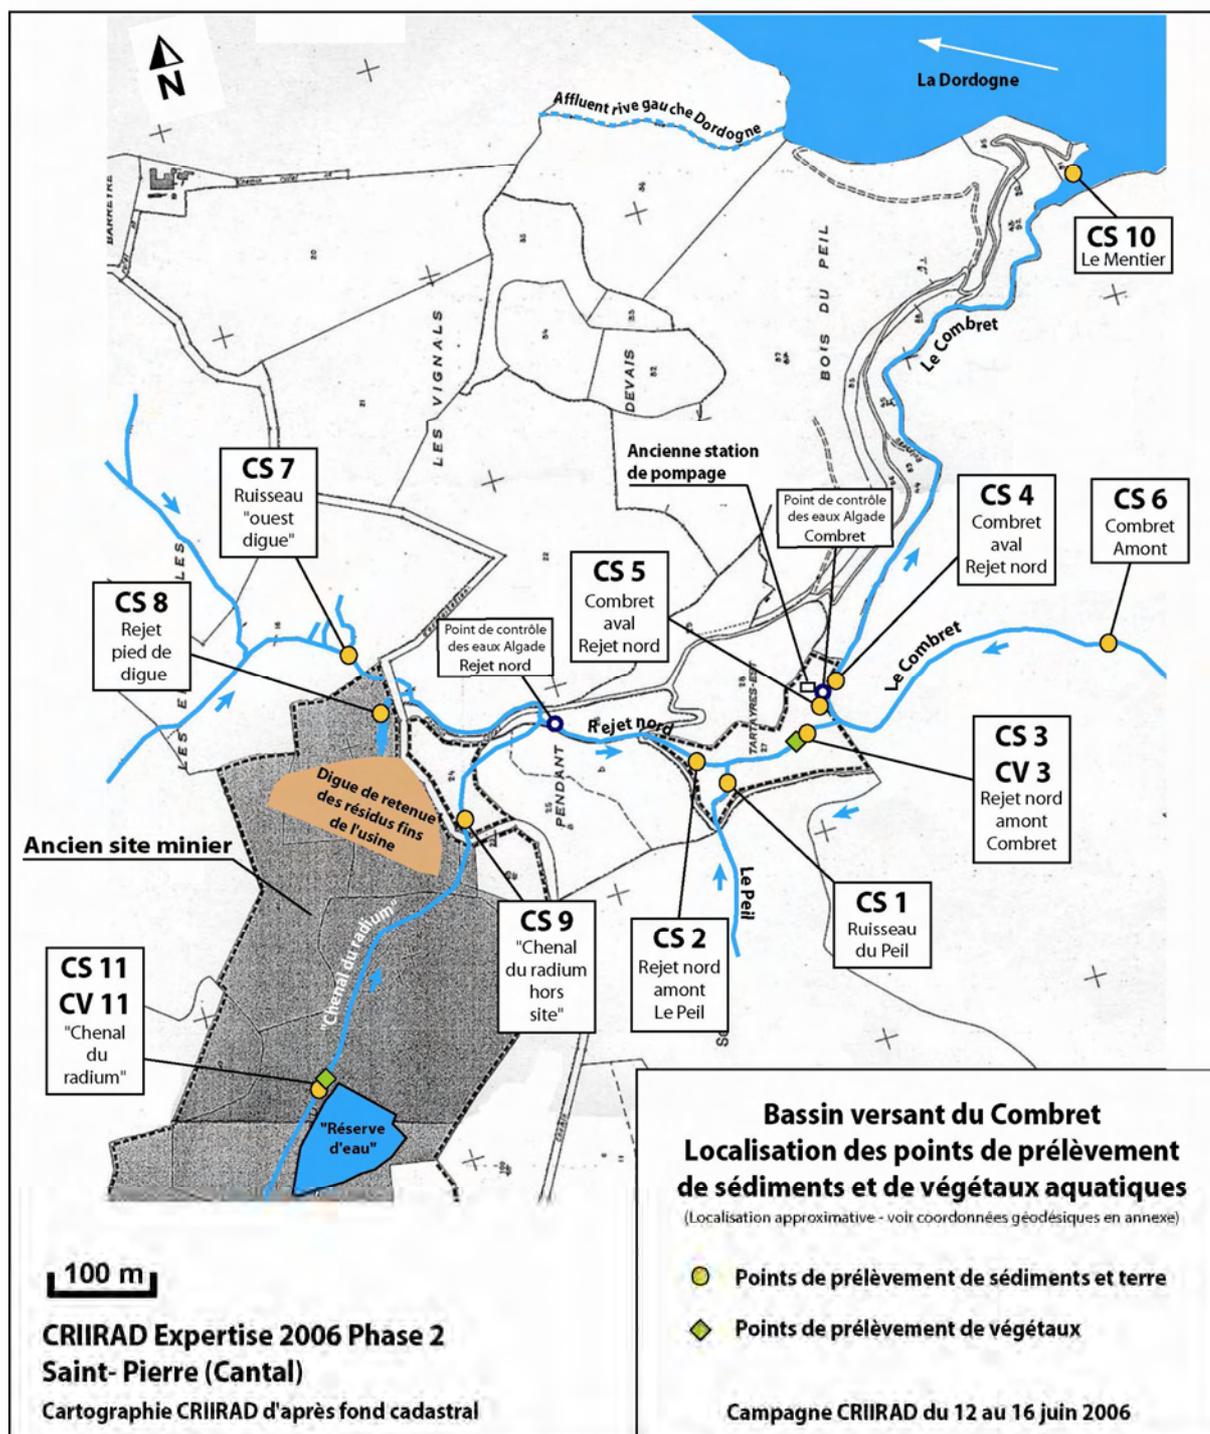
Carte C6 : Bassin versant du Combrete : Localisation des points de prélèvements des échantillons de sédiments et de végétaux.
