**Rapport CRIIRAD N°07-68
Expertise 2006 / Phase 2
TOME 1 / Milieu aquatique**

**Situation radiologique de la mine d'uranium de
Saint-Pierre (Cantal) et de son environnement**

**Voie de transfert par les eaux souterraines et superficielles
Compartiments Sédiments, Eau et Plantes Aquatiques**

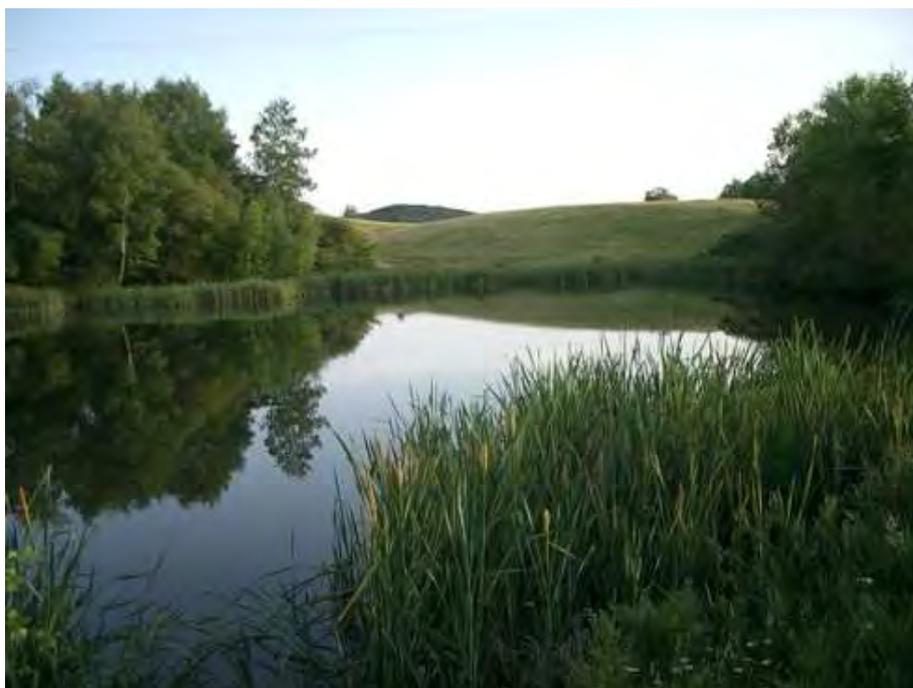
Photo 23 : Réserve d'eau sur le site minier.

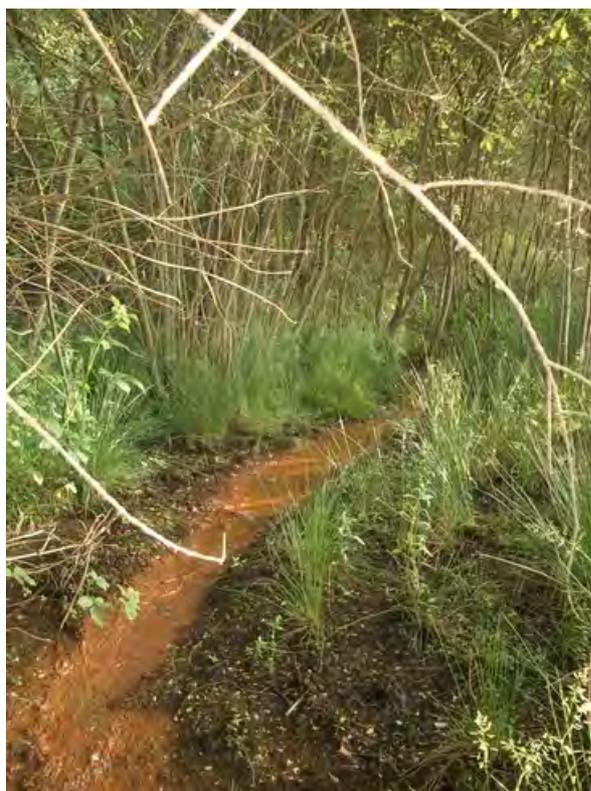
Photo 24 : Forte coloration du lit du chenal du radium traduisant probablement la précipitation d'oxydes de fer transportés par l'eau et issus de l'altération des matériaux stockés sur l'ancien site minier

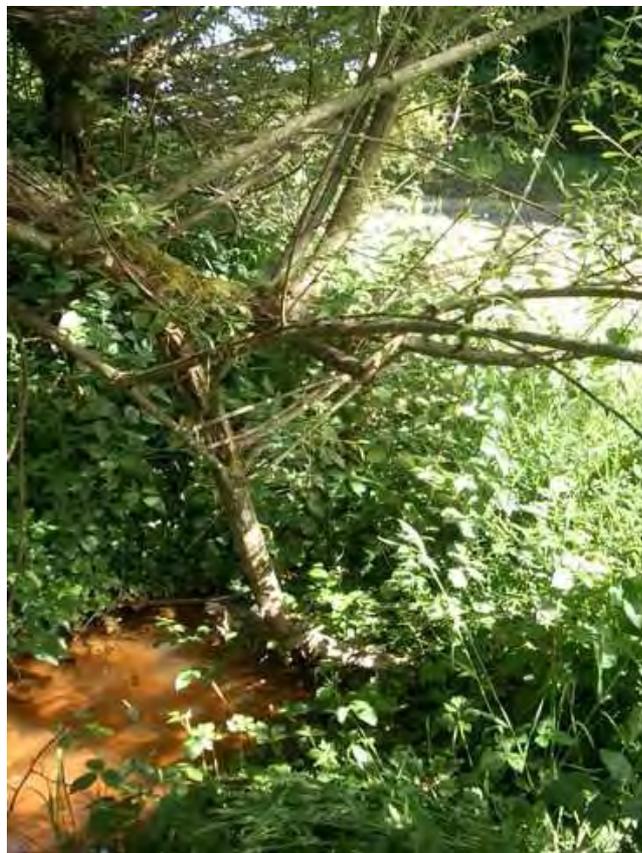
Les eaux de cet émissaire présentent une conductivité de $761 \mu\text{S}\cdot\text{cm}^{-1}$ et un pH de 7,1, soit des valeurs équivalentes à celles relevées sur le site minier.

Photo 25 : Chenal du radium en contrebas du site minier, à la sortie de la buse traversant la route de Saint Pierre

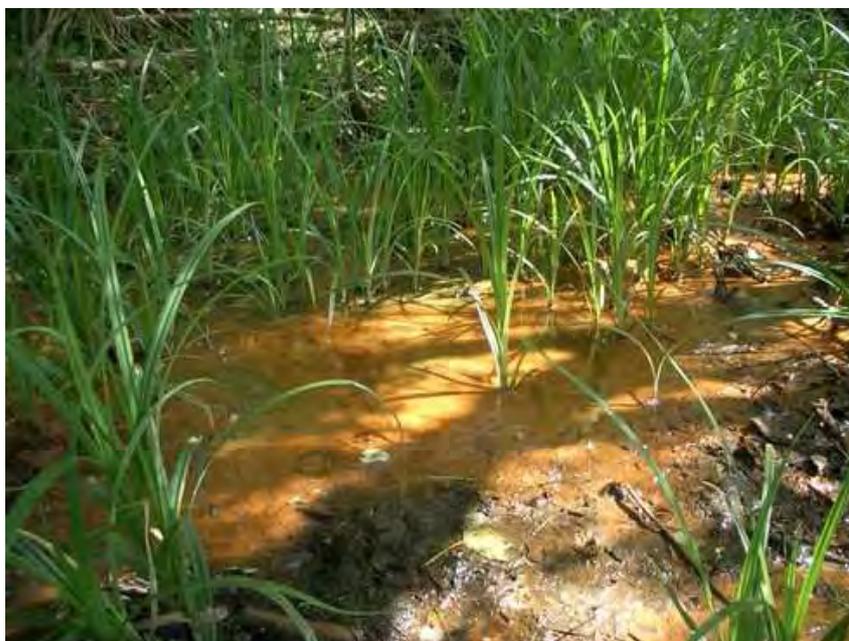
Ce milieu humide se distingue par sa **coloration orangée** prononcée et par la **présence d'un voile bactérien** à la surface de l'eau (très certainement en rapport avec la composition chimique de l'eau). De nombreux piétinements d'animaux sur les abords du marigot témoignent que les eaux de ce rejet servent visiblement pour l'abreuvement d'animaux (le terrain du parement de la digue tient lieu de pré).

A l'exutoire dans l'enrochement, la conductivité atteint la valeur de $1\,602\ \mu\text{S}\cdot\text{cm}^{-1}$. Elle varie peu le long du marigot ($1\,571\ \mu\text{S}\cdot\text{cm}^{-1}$ en aval, à 5 m en amont de la route). Ces valeurs élevées (par rapport aux eaux naturelles de l'environnement du site) traduisent une charge ionique importante qui est probablement liée à la percolation de ces eaux au travers des résidus stockés. Le pH est de 6,4 à l'exutoire et de 6,7 à 5 m en aval, au niveau de la route.

Photo 26 : Marigot formé par le rejet issu du tapis drainant en pied de la digue de retenue des résidus fins de l'usine. Coloration orange prononcée de la surface des sédiments et traces de piétinement d'animaux.

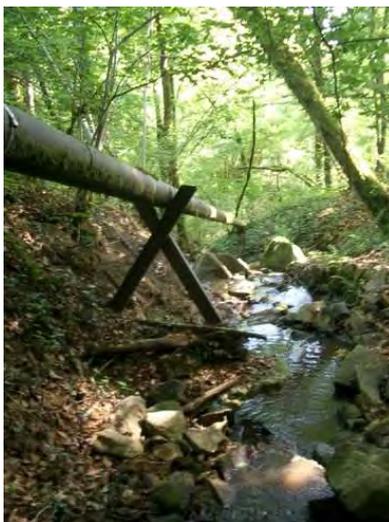
Photo 27 : Lit du Rejet Nord en amont de sa confluence avec le ruisseau du Peil

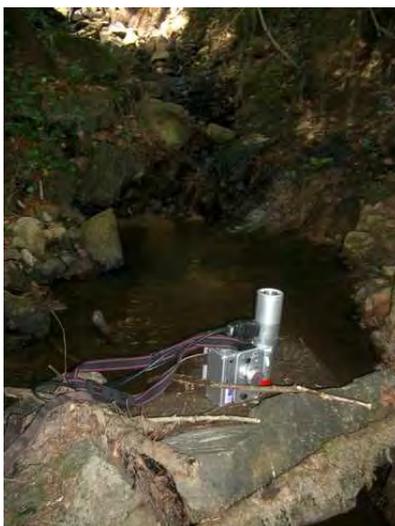
Photo 28 : Dépôts de sédiments dans le ruisseau du Peil

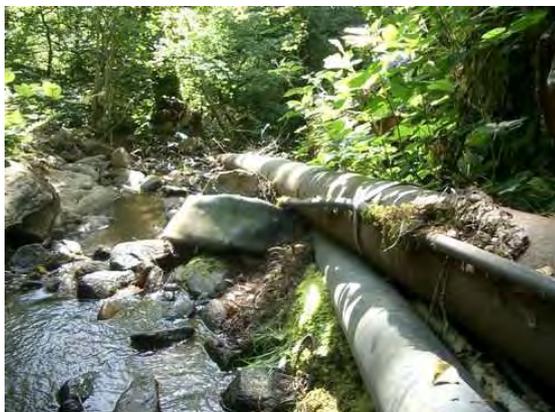
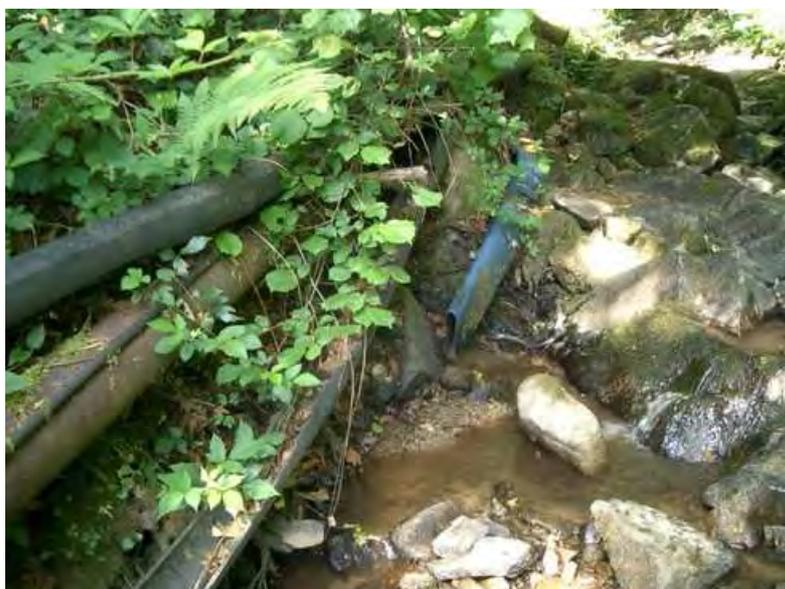
Photo 29 et 30 : Déchets d'exploitation dans le lit du cours d'eau

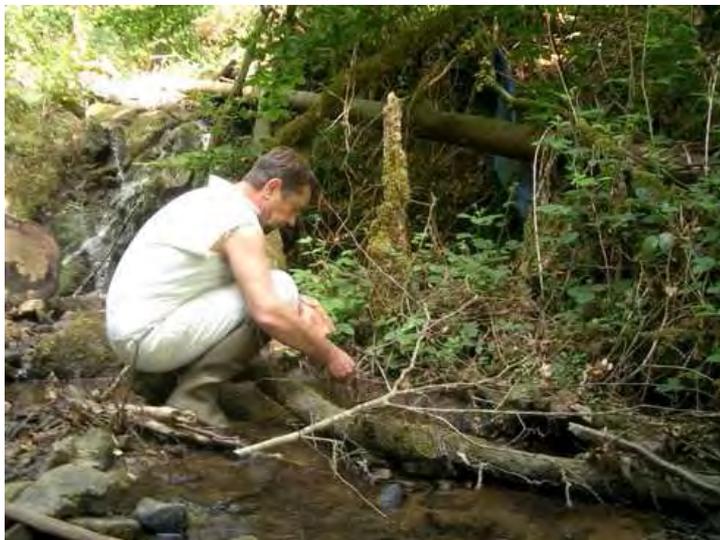
Photo 31: Prélèvement de sédiments dans le Rejet Nord en amont de sa confluence avec le Combret

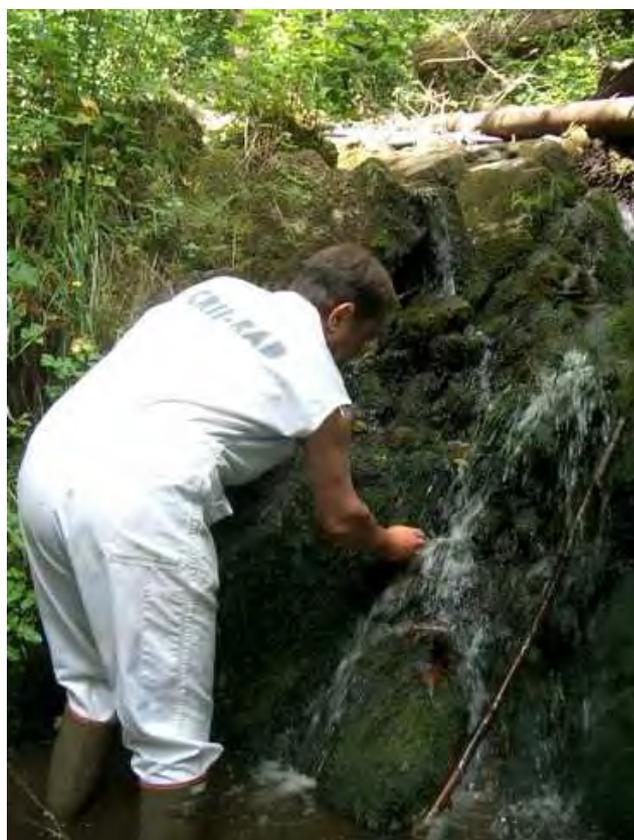
Photo 32 : Prélèvement de mousses aquatiques dans le Rejet Nord en amont de sa confluence avec le Combret

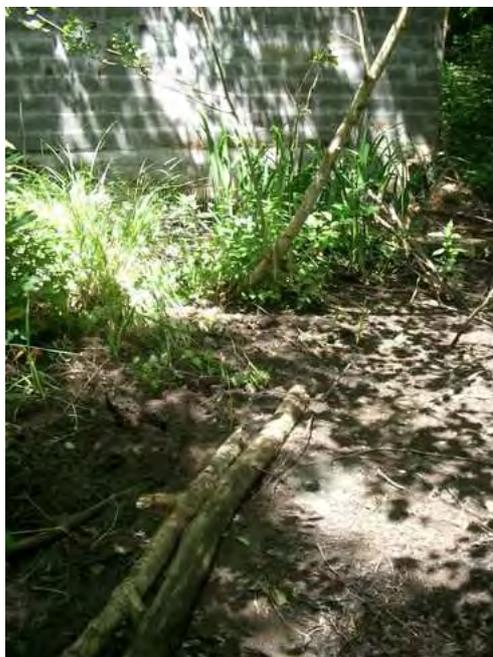
Photo 33 : Poche de sédiments en contrebas de la station de pompage en aval de la confluence Rejet Nord / Combret

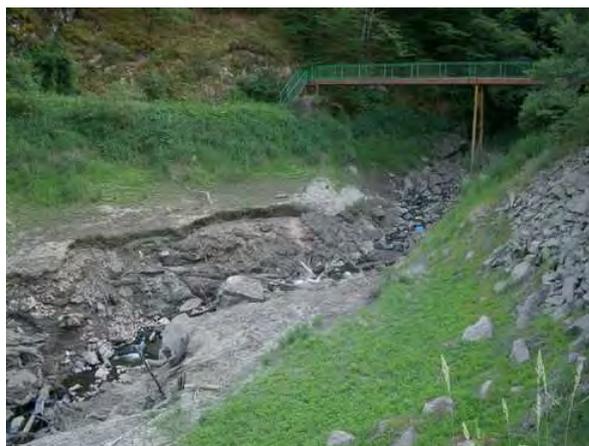
Photo 34: Débouché du Combret dans la Dordogne

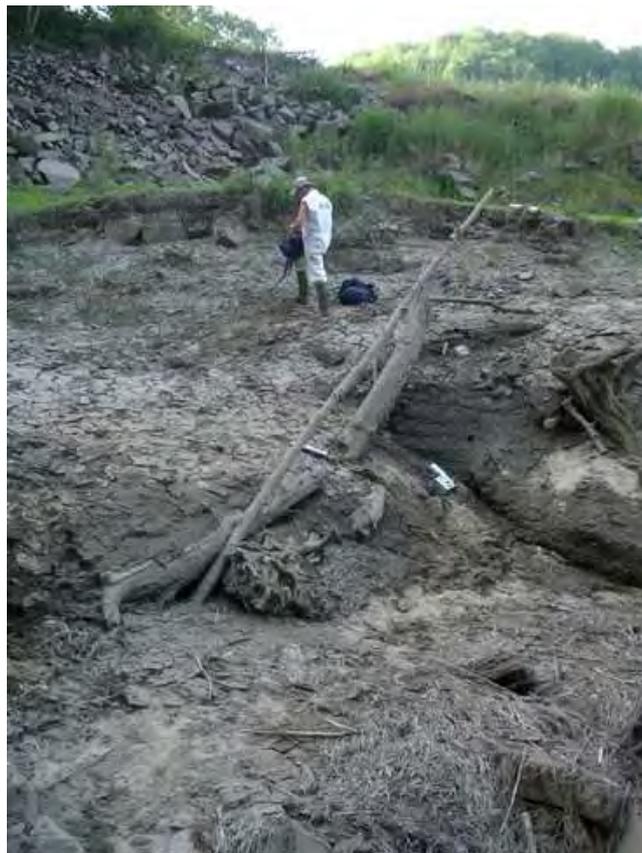
Photo 35 : Berge du Combret à la confluence avec la Dordogne où a été prélevé l'échantillon CS10

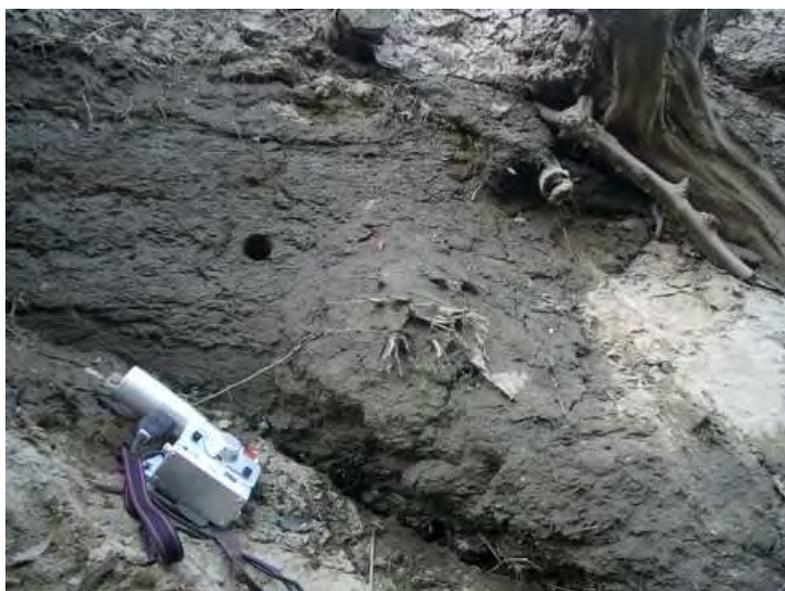
Photo 36 : Point de prélèvement CS10 (détail)

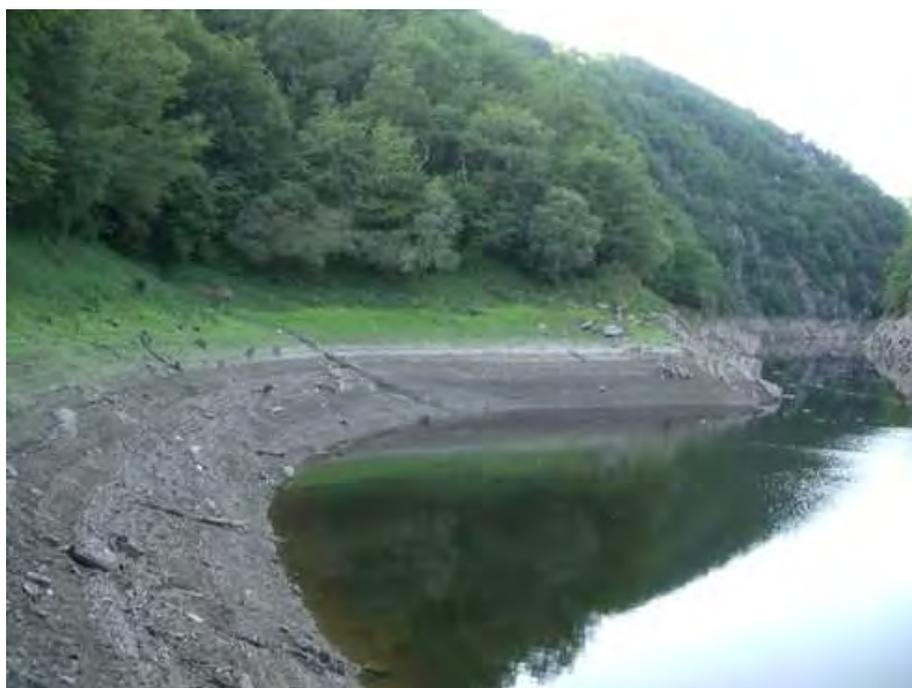
Photo 37 : Incision de la berge (rive gauche) de la Dordogne par l'arrivée d'un ruisseau en aval du site du Mentier

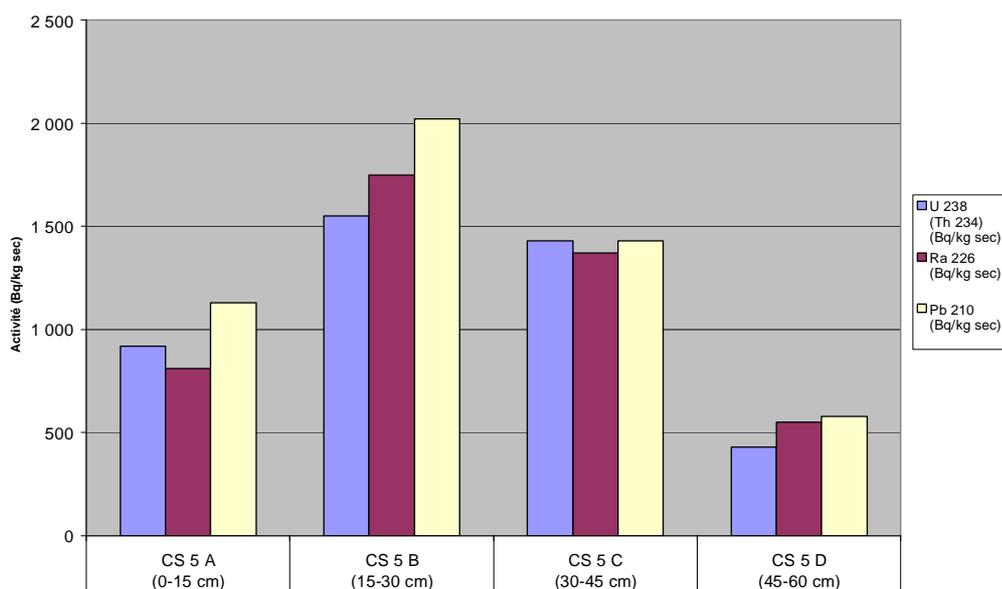
Figure 2 : Activités de l'U 238, du Ra 226 et du Pb 210 dans les échantillons de sédiments prélevés au point CS5 (ancienne station de pompage)

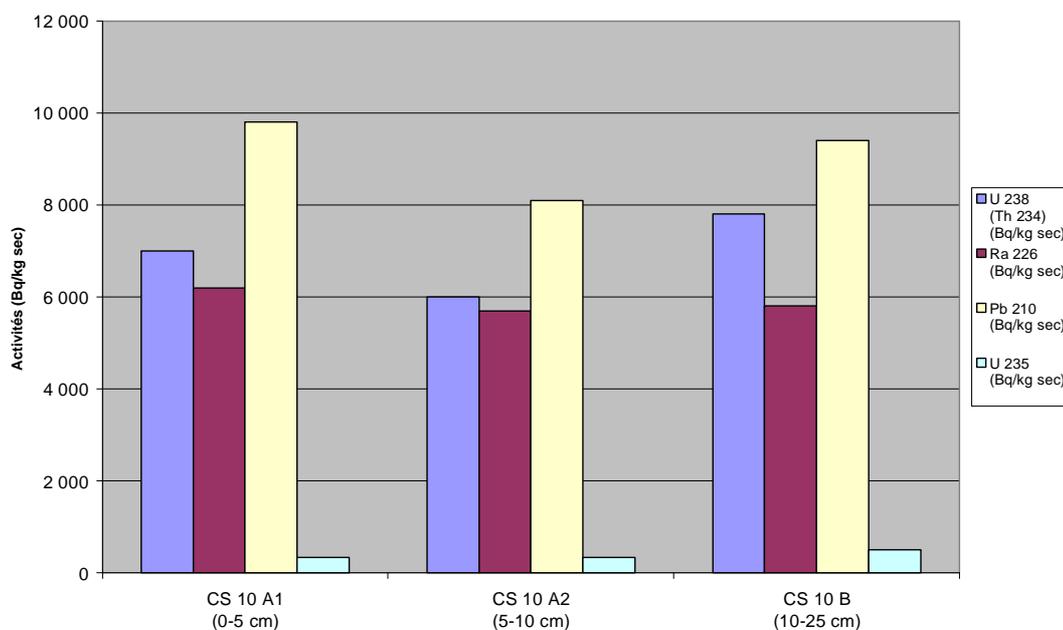
Figure 3 : Activités de l'U 238, du Ra 226 et du Pb 210 dans les échantillons de sédiments prélevés au point CS10 (confluence Combret-Dordogne)
