**Rapport CRIIRAD N°07-68
Expertise 2006 / Phase 2
Tome 2 / Sols et relevés radiométriques**

**Situation radiologique de la mine d'uranium de
Saint-Pierre (Cantal) et de son environnement**

**Volet exposition externe et
Caractérisation radiologique des sols**

Edition du 24 octobre 2007

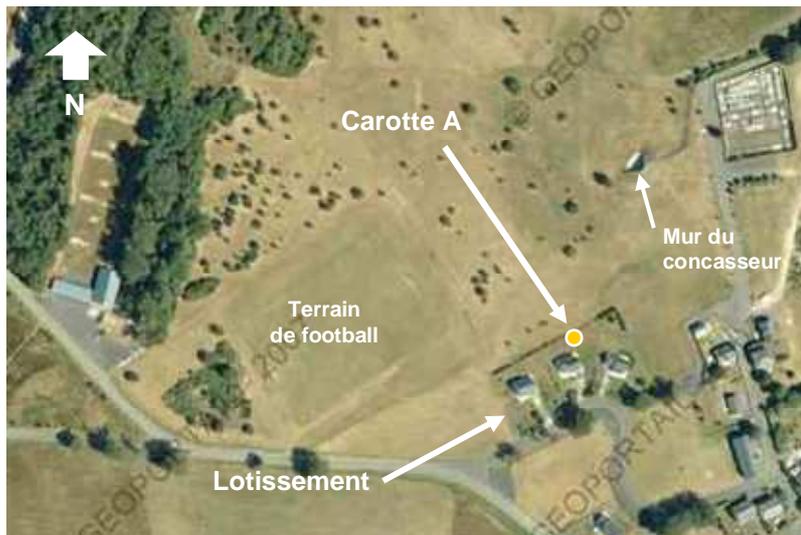
Carte C3 : Lotissement communal, localisation du point de prélèvement CRIIRAD (© IGN Paris 2007).

Nota : localisation approximative du point de carottage (voir coordonnées GPS en annexe).

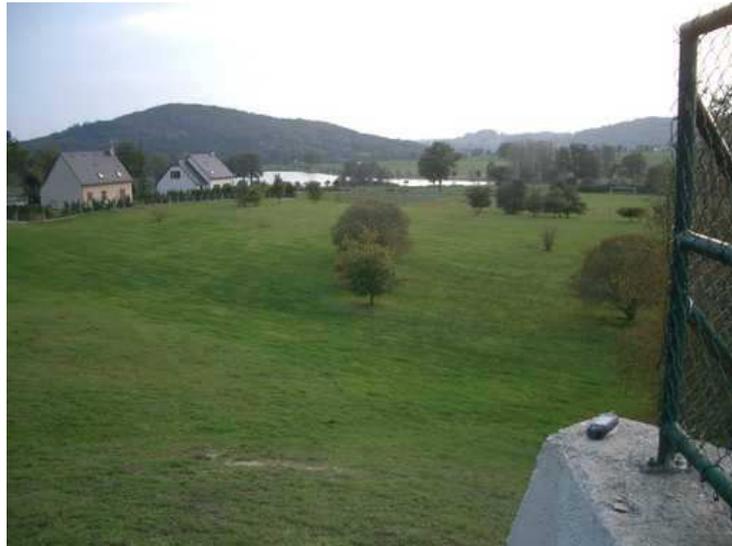
Photo 1 : Vue du lotissement depuis l'ancien mur du concasseur de minerai transformé en mur d'escalade. En arrière plan : plan d'eau communal.

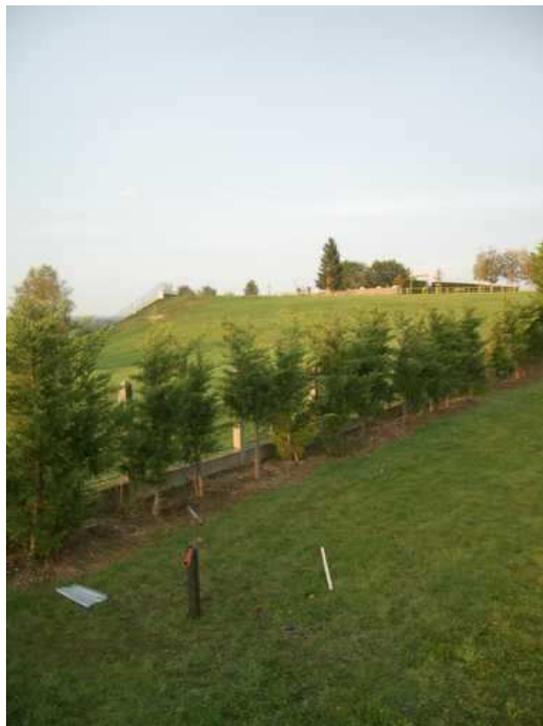
Photo 2 : Prélèvement de la carotte A sur le terrain de la villa centrale du lotissement (point de mesure P1). En arrière plan, sur la gauche, mur d'escalade sur l'emplacement de l'ancien concasseur de minerai.

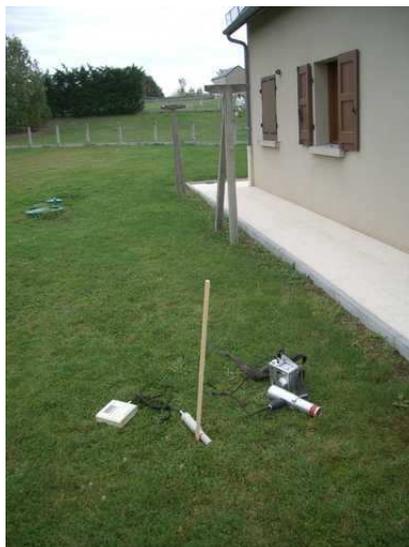
Photo 3 : Point particulièrement actif (point P2 : 1 850 c/s DG5 au contact) sur la pelouse de la villa centrale à 1 m 30 du bord de la terrasse

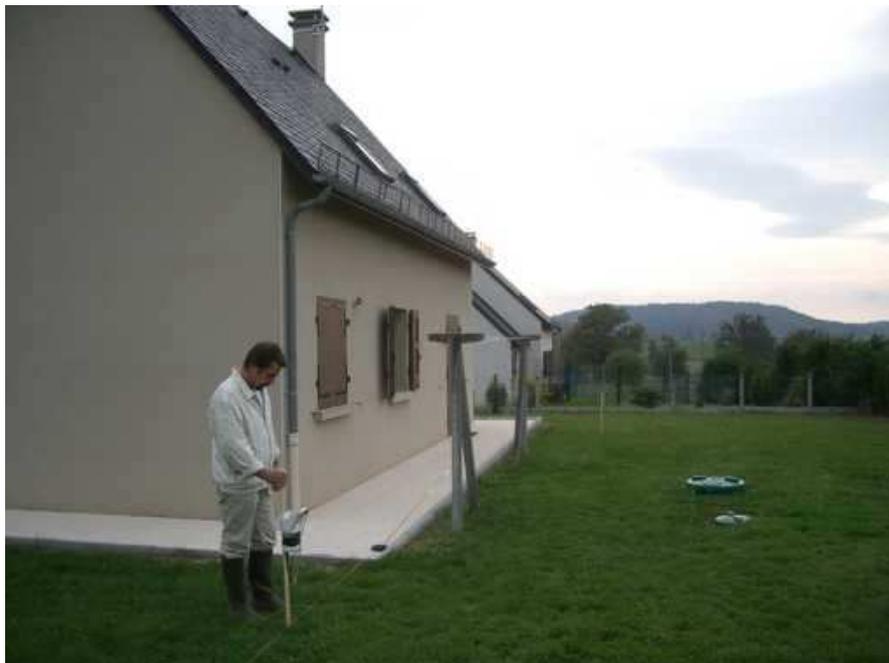
Un plan compteur a été réalisé par la CRIIRAD sur la partie nord du terrain de la villa centrale (entre la maison et la clôture nord). Les mesures de flux gamma ont été effectuées tous les mètres, à 0,5 m du sol, en suivant des lignes ouest-est espacées de 2 m (soit une maille de 1 X 2 m) (photo 4).

Photo 4 : Mesure de flux gamma à 0,5 m du sol lors de la réalisation du plan compteur sur la partie nord du terrain de la villa centrale.

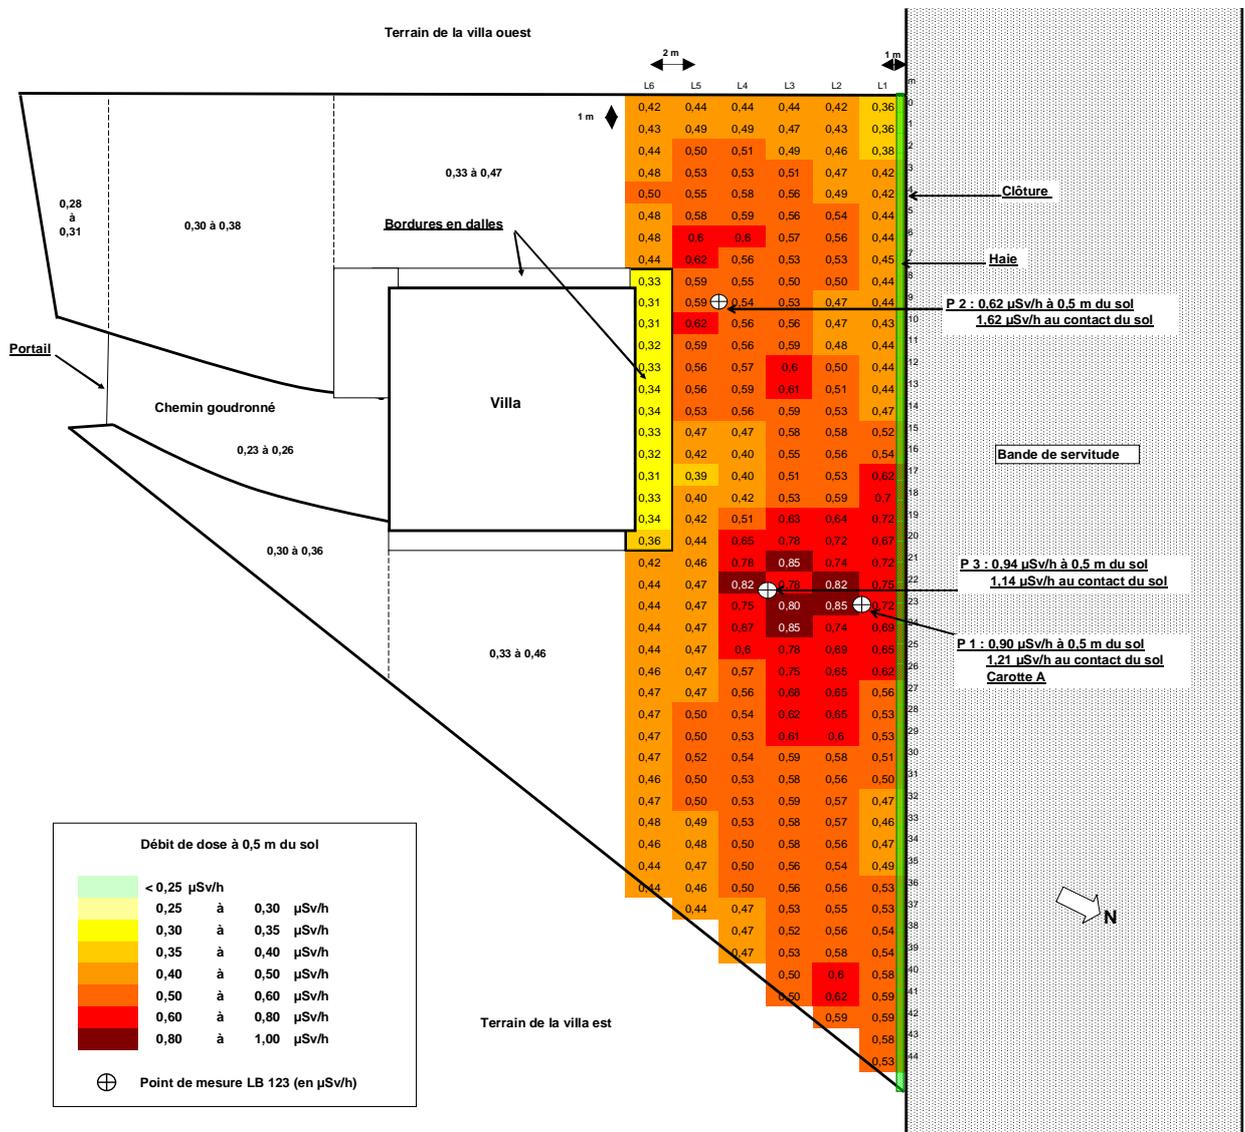
Une représentation graphique de ces mesures est donnée par les figures 1 et 2 (détail), ci-après.

Figure 1 : Plan-compteur sur la partie nord du terrain de la villa centrale du lotissement (maille de 2 m X 1 m), débit de dose à 0,5 m du sol (µSv/h). Valeurs de débit de dose (y) obtenues par conversion des mesures de flux gamma (x) (voir Annexe 2).

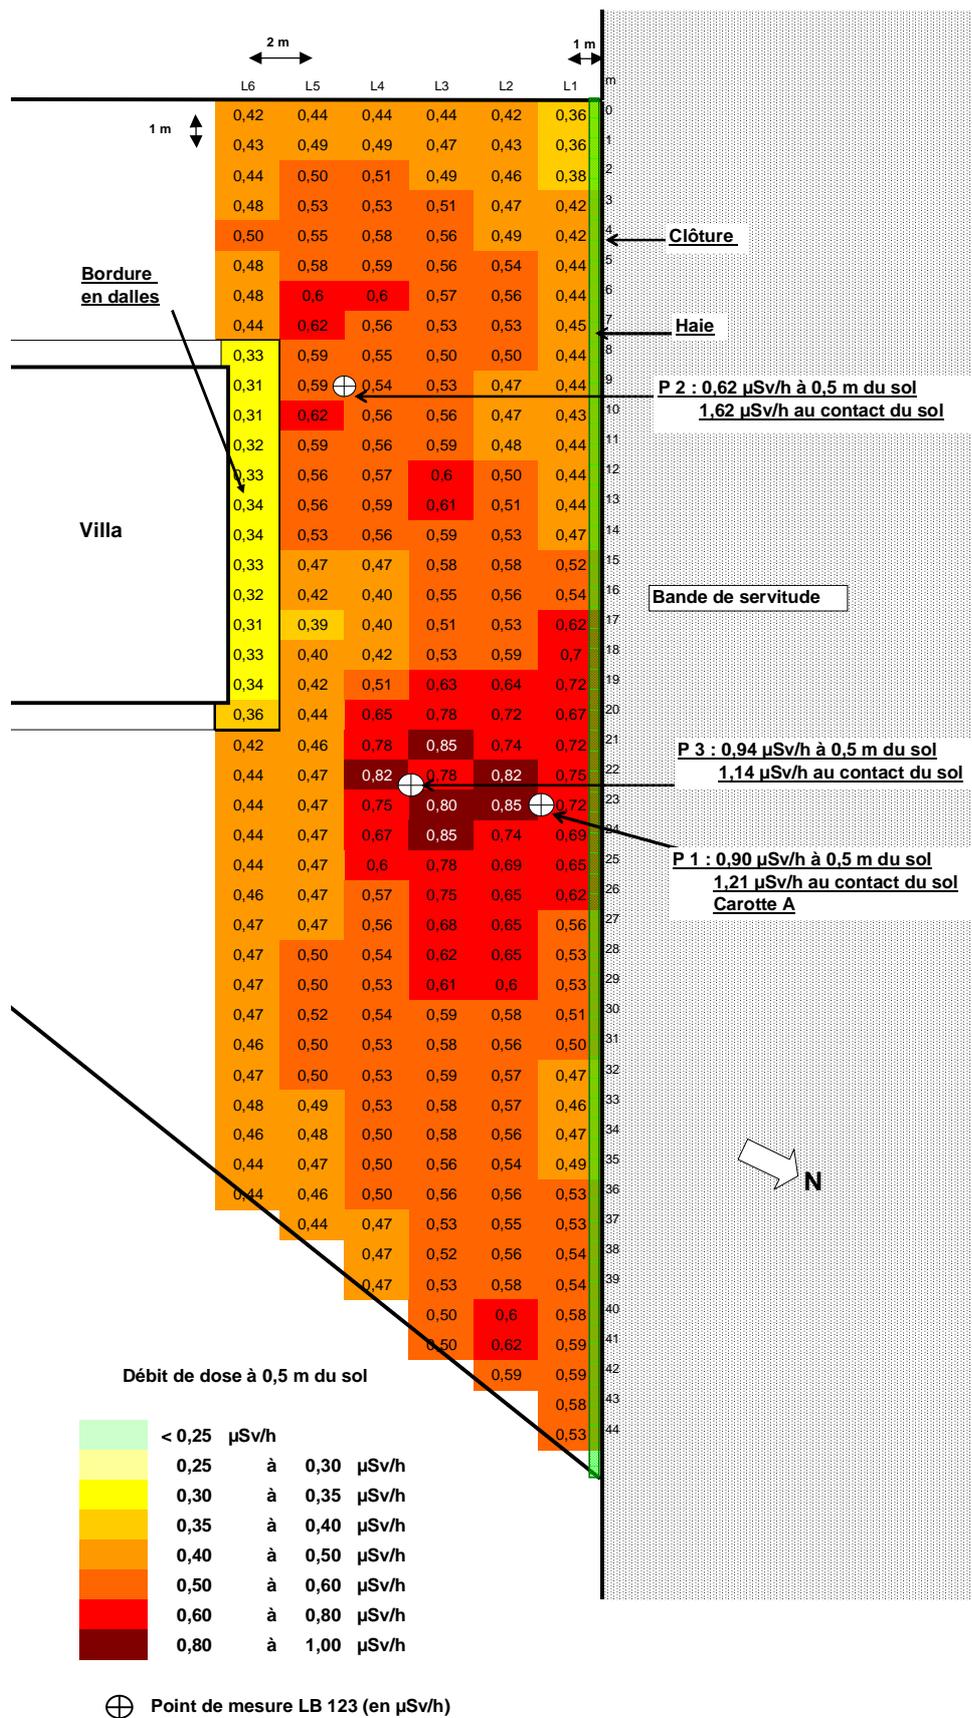
Figure 2 : Détail du plan-compteur sur la partie nord du terrain de la villa centrale du lotissement (maille de 2 m X 1 m), débit de dose à 0,5 m du sol (µSv/h). Valeurs de débit de dose (y) obtenues par conversion des mesures de flux gamma (x) (voir Annexe 2).

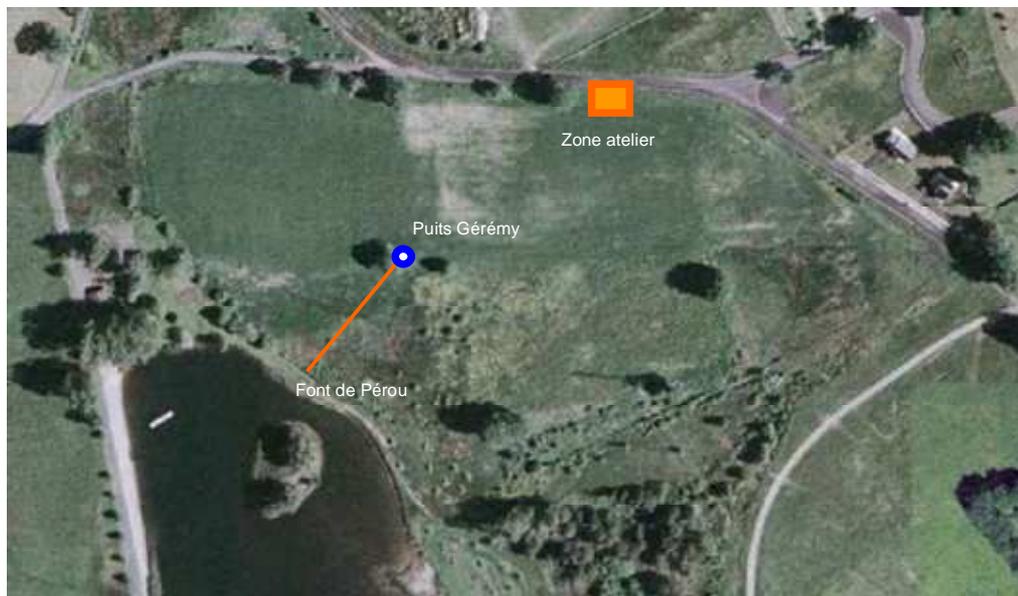
Carte C4 parcelle ZI 12, localisation des zones de mesure CRIIRAD

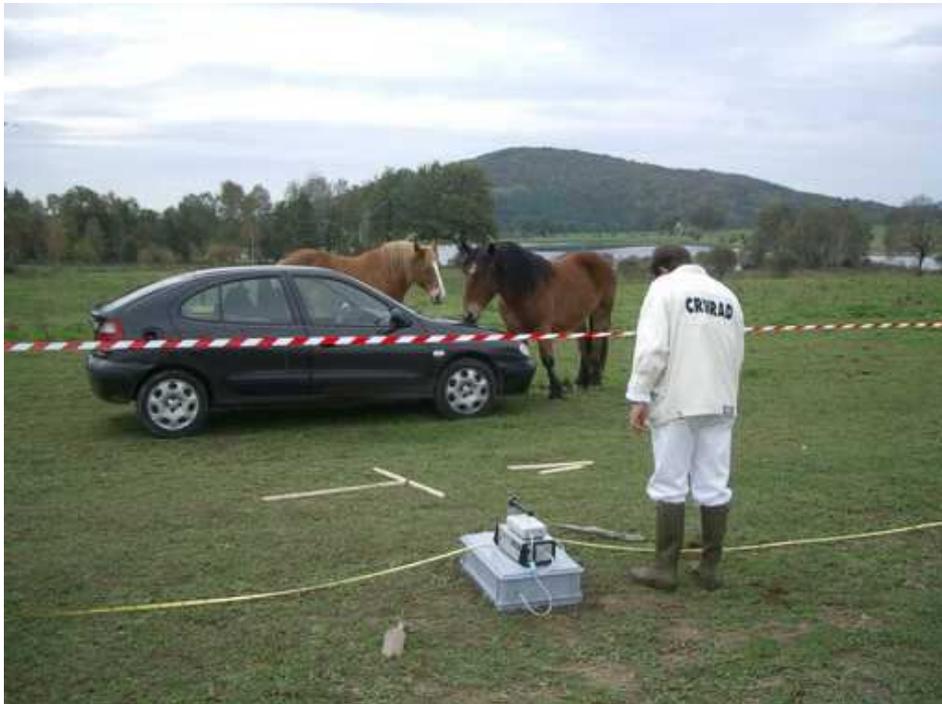
Photo 5 : Zone atelier sur la parcelle ZI 12 : mesure de flux gamma concomitante à une mesure de flux d'exhalation de radon (appareil au centre de l'image). En arrière plan : plan d'eau communal en contrebas de la parcelle.

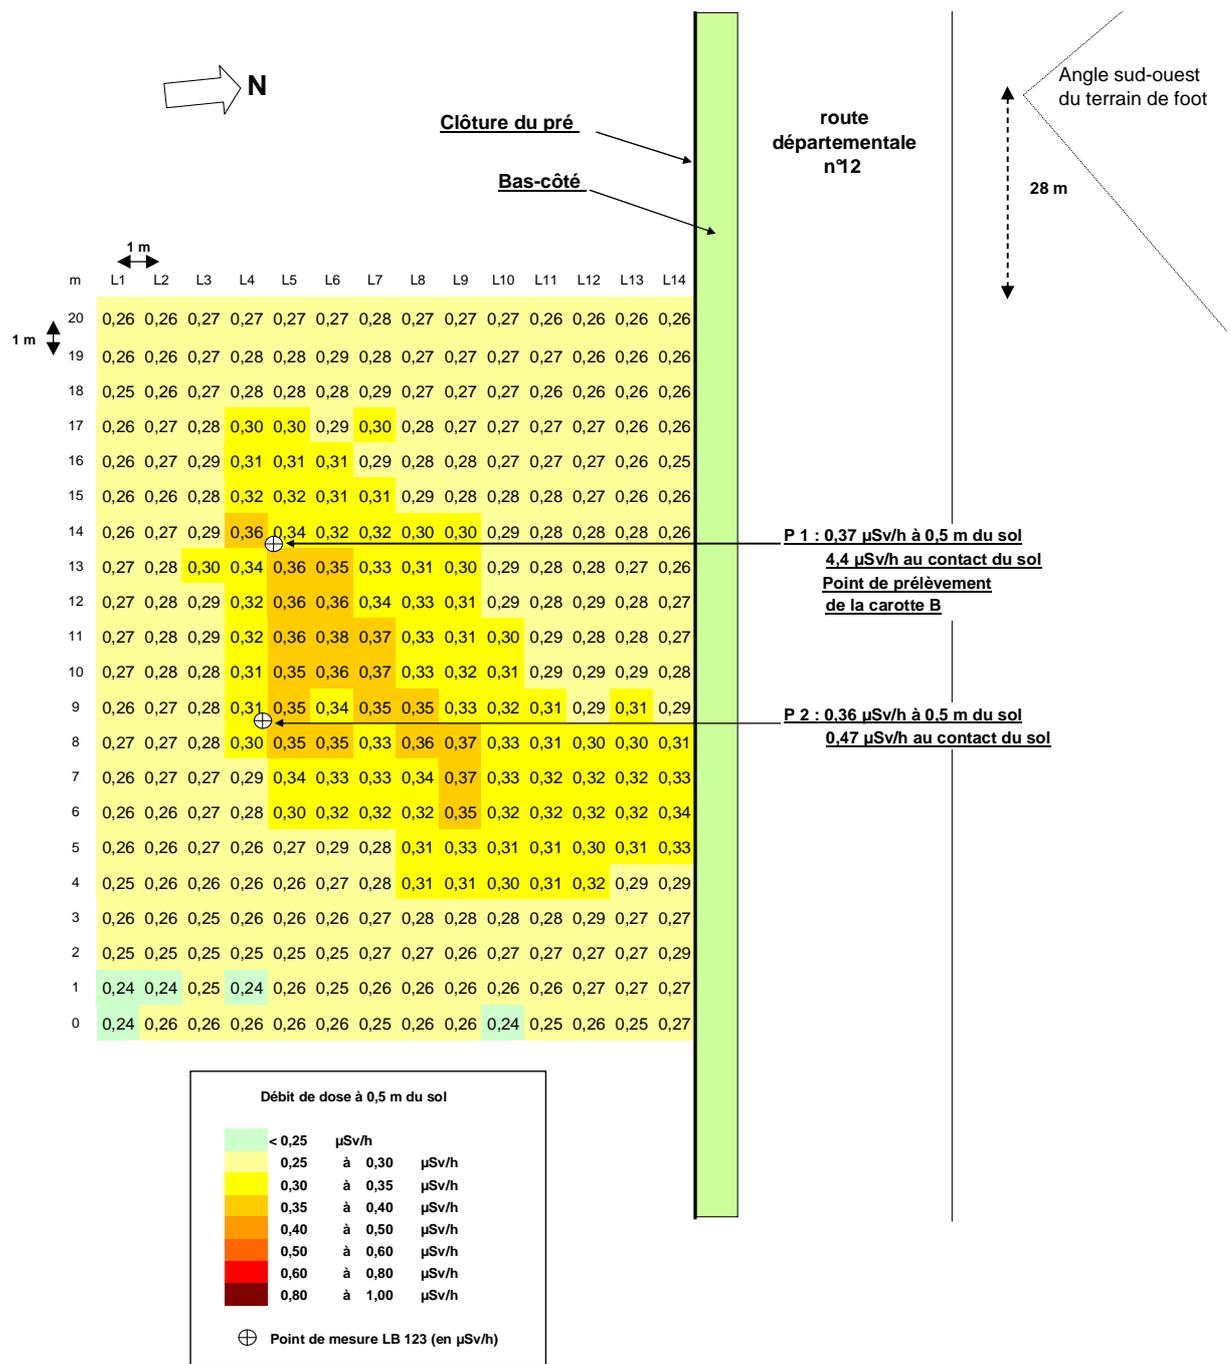
La gamme des valeurs s'étend de **0,24 à 0,38 $\mu\text{Sv/h}$** à 0,5 m du sol avec une **moyenne de 0,29 $\mu\text{Sv/h}$** et une médiane de 0,28 $\mu\text{Sv/h}$.

Figure 3 : Plan-compteur sur la « zone atelier » de la parcelle ZI 12, dite parcelle Gérémy, (maille de 1 m X 1 m), débit de dose à 0,5 m du sol (µSv/h). Valeurs de débit de dose (y) obtenues par conversion des mesures de flux gamma (x) (cf. Annexe 2)

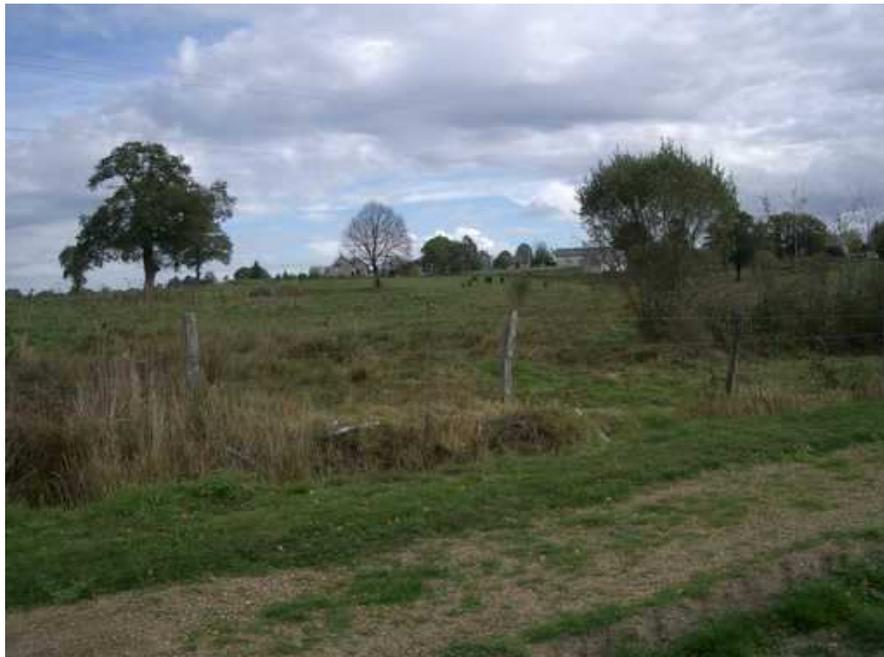
Des mesures de flux gamma métrées ont été réalisées le 19/10/2006, en contrebas du puits Gérémy suivant 3 lignes parallèles distantes de 1 m allant du « puits » au fossé de ceinture est du plan d'eau (photo 6).

Ces valeurs sont comprises entre **0,24 et 0,43 $\mu\text{Sv/h}$** à 0,5 m du sol avec une **moyenne et une médiane de 0,31 $\mu\text{Sv/h}$** .

Ces valeurs ne rendent cependant pas compte de toutes les anomalies radiométriques présentes dans ce secteur : des niveaux plus élevés peuvent être relevés en proximité immédiate, tel le point situé à 6,6 m est de la ligne, où l'on mesure **0,63 $\mu\text{Sv/h}$ à 0,5 m du sol** (cf. mesures sur points fixes, pages précédentes, point P3).

Photo 6 : Parcelle ZI 12 vue depuis le fossé de ceinture est du plan d'eau au niveau de la buse Font de Pérou

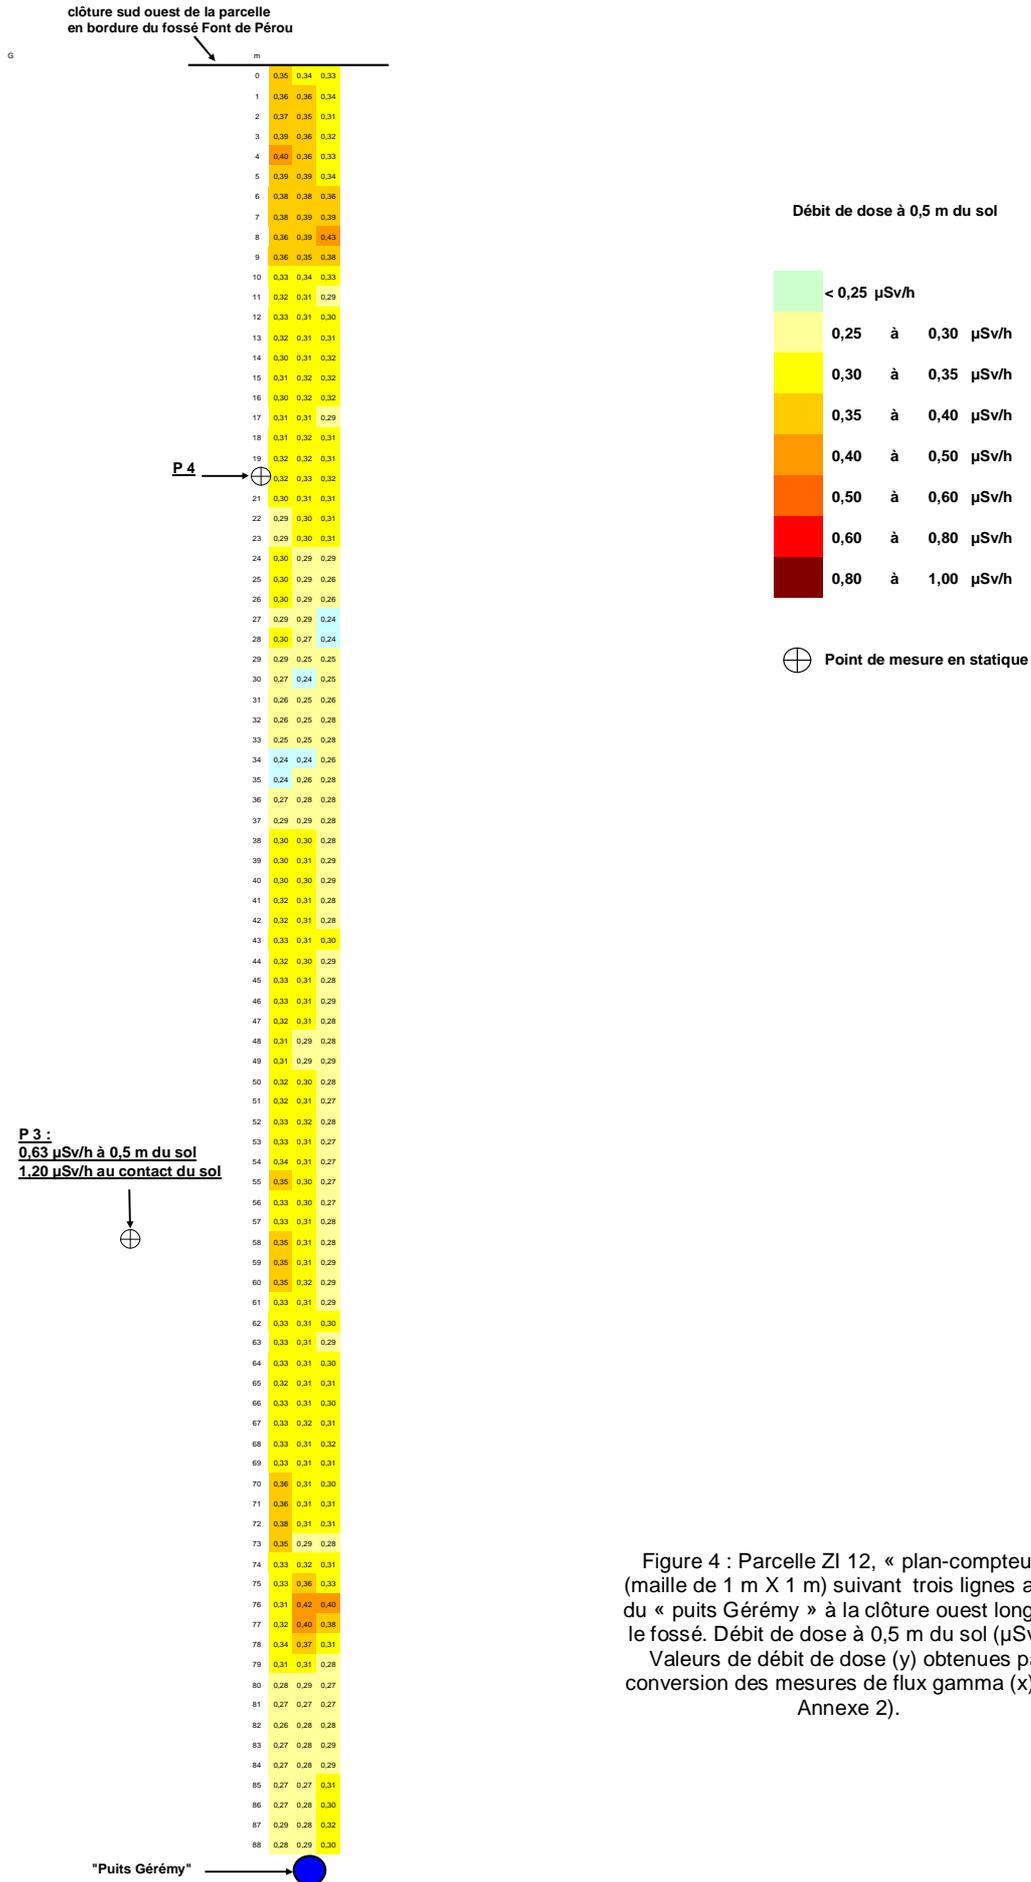
Figure 4 : Parcelle ZI 12, « plan-compteur » (maille de 1 m X 1 m) suivant trois lignes allant du « puits Gérémy » à la clôture ouest longeant le fossé. Débit de dose à 0,5 m du sol ($\mu\text{Sv/h}$). Valeurs de débit de dose (y) obtenues par conversion des mesures de flux gamma (x) (cf. Annexe 2).

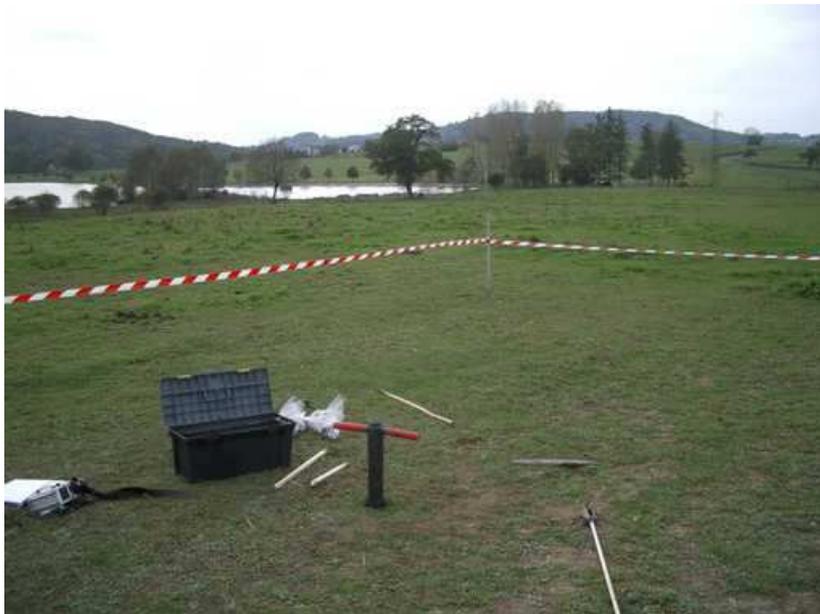
Un « caillou » d'environ 5 cm X 3 cm X 3 cm, émettant un flux gamma élevé, est mis en évidence dans la strate 0-10 cm. A son contact, dans des conditions de laboratoire, le flux gamma est de 2 200 c/s SPP2 pour un bruit de fond de 45 c/s. Dans les mêmes conditions, le débit de dose, mesuré au compteur proportionnel Berthold LB 123, est de **5,05 µSv/h à son contact**, de 0,28 µSv/h à 20 cm et de 0,14 µSv/h à 50 cm.

Photo 7 : Prélèvement de la carotte B dans la zone atelier sur la parcelle ZI 12 « Gérémy ».

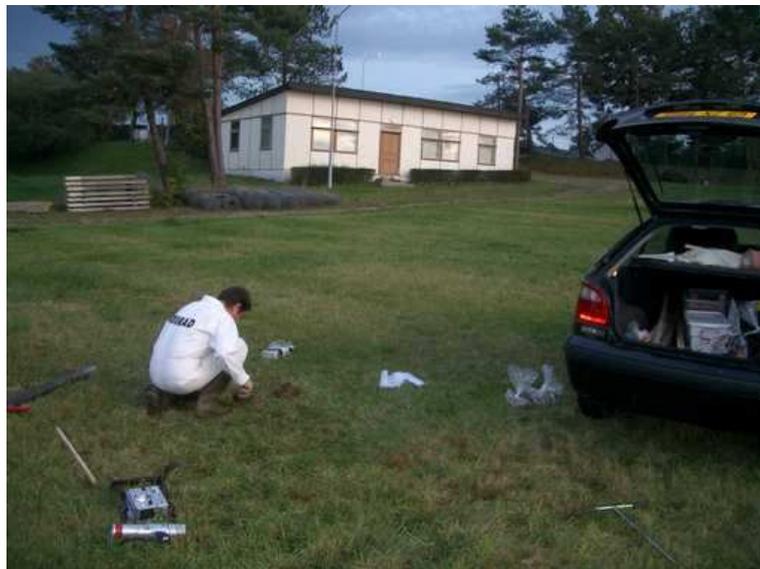
Photo 8 : Parcelle ZI 65 : terrain de l'ancienne usine d'extraction de l'uranium. Prélèvement CRIIRAD US MJ. En arrière plan : bâtiment préfabriqué des anciens bureaux utilisé de nos jours par la commune.

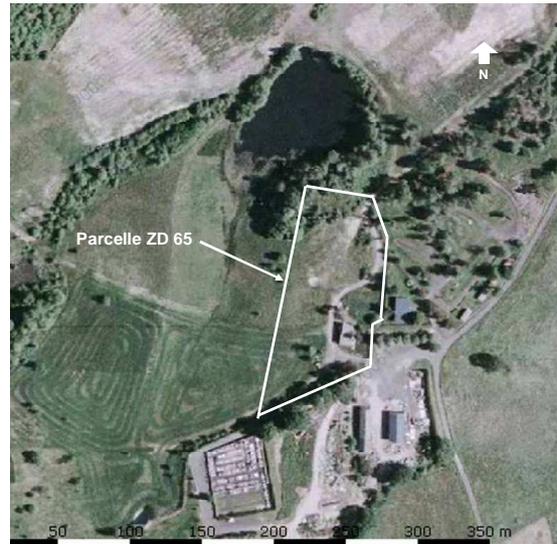
Cartes C5 A et B : Parcelle ZD 65 : A gauche, extrait de la figure 12 du dossier SMJ de cessation d'activité : emplacement de l'ancienne usine d'extraction de l'uranium, du décanteur et de la station de délitage. A droite vue actuelle après réaménagement, (photographie aérienne : IGN année 2000 ; © IGN Paris 2007) ;
Nota : localisation approximative des limites de la parcelle sur cette vue

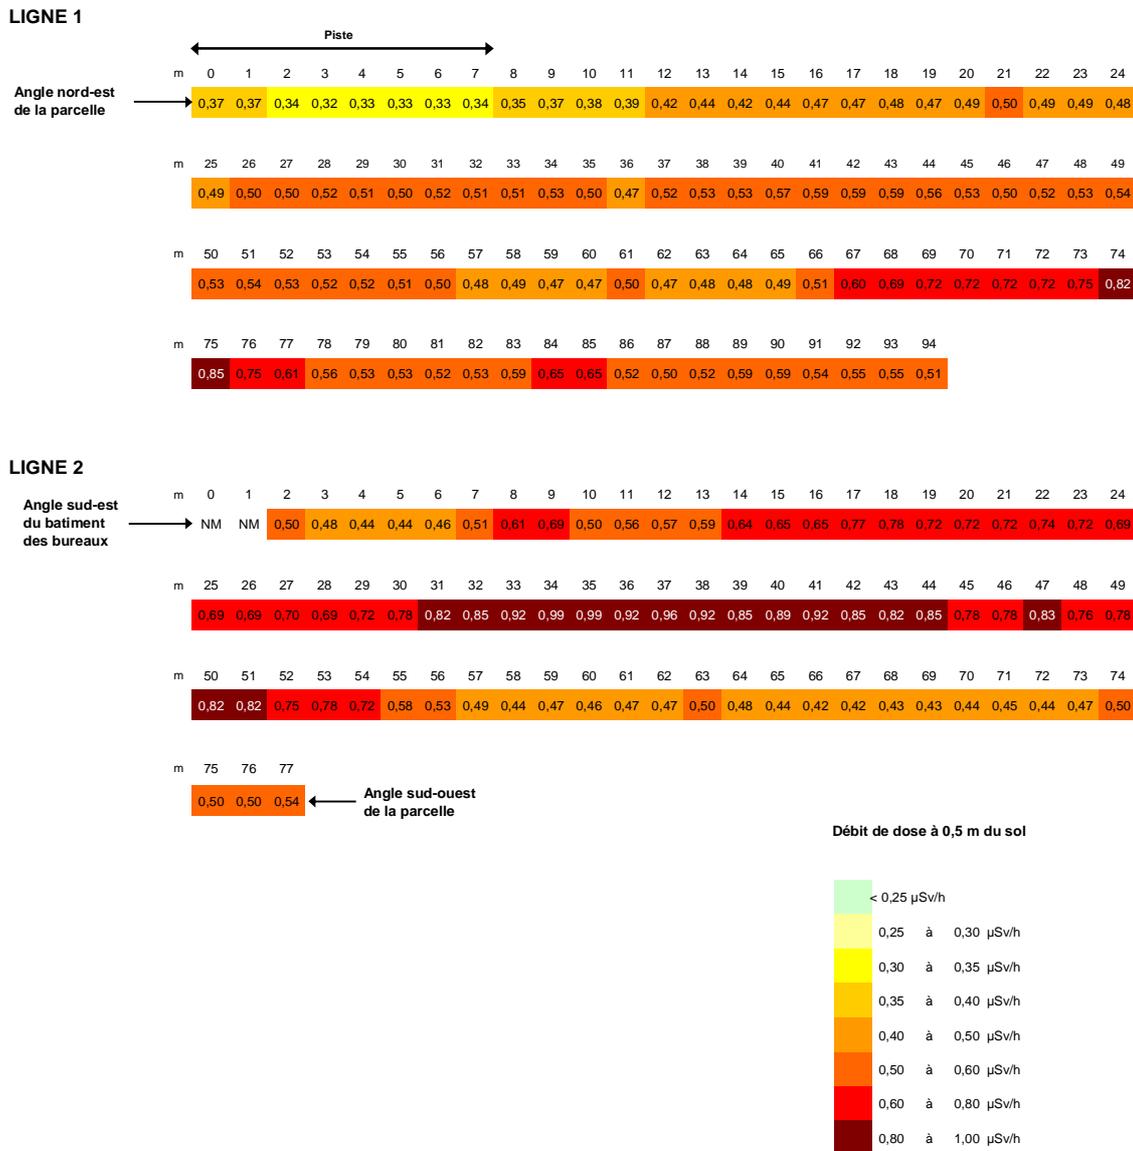
Les mesures de débit de dose établies à partir des mesures de flux gamma sont reportées sur la figure 5, ci-dessous.

Figure 5 : Parcelle ZD 65 : Débit de dose à 0,5 m du sol (µSv/h) selon des lignes métrées. Valeurs de débit de dose (y) obtenues par conversion des mesures de flux gamma (x) (cf. Annexe 2).

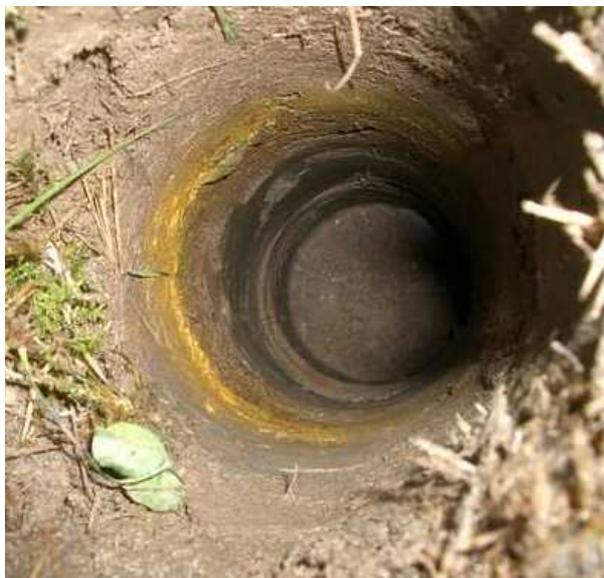
Une **couche de matière argileuse de couleur jaune d'or** est mise en évidence lors du prélèvement entre environ 8 à 10 cm (photos 9 et 10).

Photo 9 : Parcelle ZI 65 : terrain de l'ancienne usine d'extraction de l'uranium. Couche de matière jaune mise en évidence lors du prélèvement de la carotte E.

Elle émet un flux de rayonnement gamma élevé : en condition de laboratoire, la strate 0-10 cm présente un niveau gamma de 2 000 c/s SPP2 au contact, pour un bruit de fond de 45 c/s. Sur la strate 10-20 cm, le même appareil indique 1 500 c/s au contact de la frange supérieure, qui comporte un peu de matière jaune, contre « seulement » 300 c/s au contact de la face opposée.

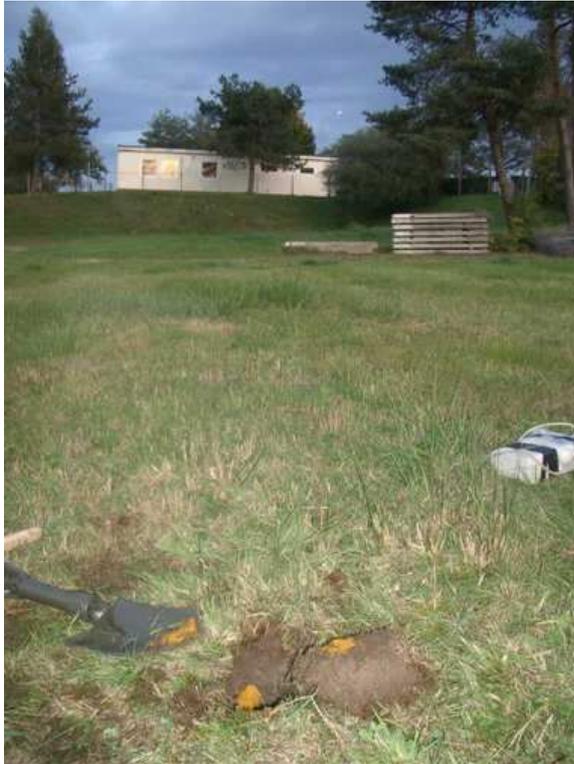
Photo 10 : Parcelle ZI 65 : Matière jaune dans le terrain de l'ancienne usine d'extraction de l'uranium : 2 400 c/s DG5 au contact du sol. En arrière plan ancien bâtiment social, transformé en salle de réunion (ainsi que local technique et sanitaires du camping) sur le terrain du camping municipal.

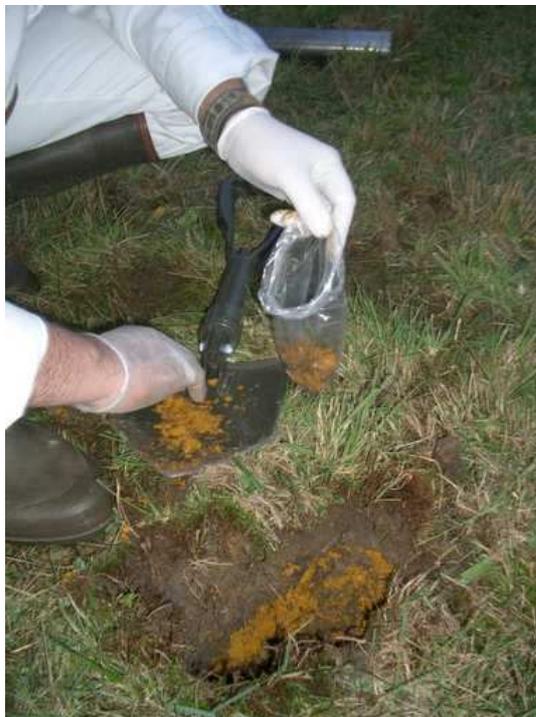
Cet échantillon (**US MJ**) a été prélevé à la pelle sur quelques dizaines de centimètres carrés autour de la carotte E, entre 8 et 10 cm environ de profondeur. Le niveau de flux gamma mesuré à son contact dans des conditions de laboratoire est de **4200 c/s SPP2** et le débit de dose, mesuré au compteur proportionnel Berthold LB 123, de **19,08 µSv/h**.

Photo 11 : Parcelle ZI 65 : Prélèvement sélectif de la matière jaune sur le terrain de l'ancienne usine d'extraction de l'uranium (échantillon US MJ)

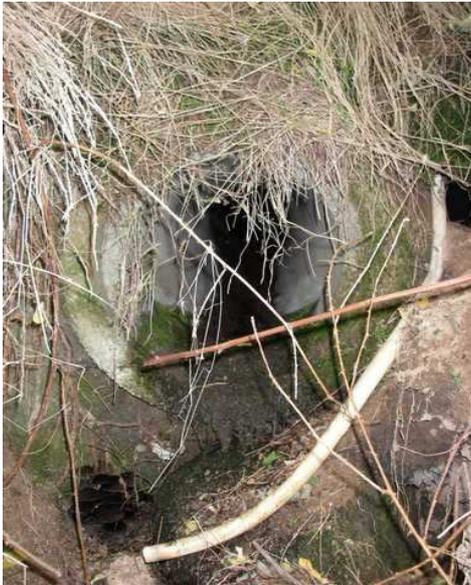
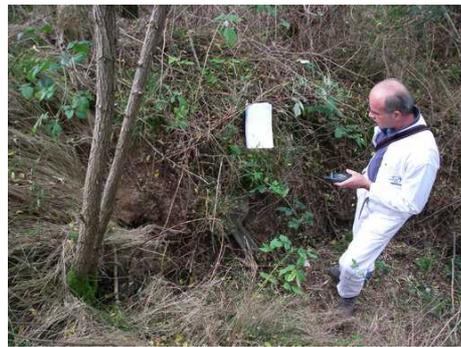
Nota : nous n'avons pu déterminer avec précision l'emplacement de cet exutoire par rapport aux limites de la parcelle. Il est possible que la buse trouve sa sortie non pas sur la parcelle ZD 65, mais à proximité sur la parcelle adjacente.

Photo 12 et 13 : Contrebas de la Parcelle ZI 65 :
Sortie d'une buse en direction de la réserve d'eau
(échantillon RJ US). Jusqu'à 5 500 c/s DG5 au
contact des berges du canal

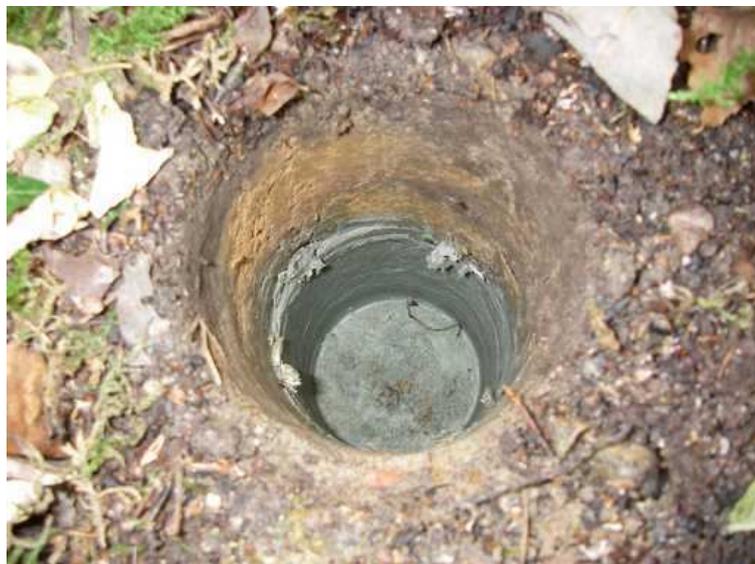
Photo 14 : Bois au nord du Stand de tir : Prélèvement de la carotte C constituée de sables et d'argiles

Cette carotte présente une alternance de couches d'argiles vertes et de sables orangés recouvertes par 2 cm de terre. Les niveaux de flux gamma les plus élevés semblent être associés aux sables (jusqu'à 350 c/s SPP2 au contact dans des conditions de laboratoire, pour un bruit de fond de 45 c/s).

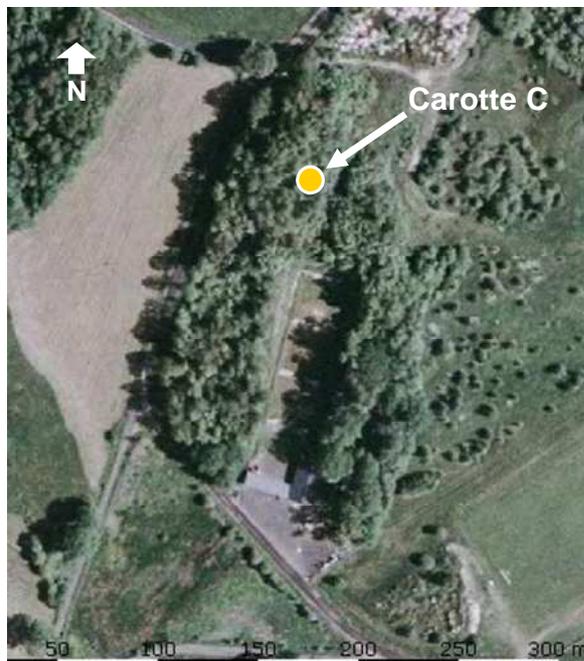
Carte C7 : Bois au nord du stand de tir : localisation du point de prélèvement de la carotte C (photographie aérienne : IGN année 2000 ; © IGN Paris 2007). Nota : localisation approximative du point de prélèvement, voir coordonnées GPS en annexe.

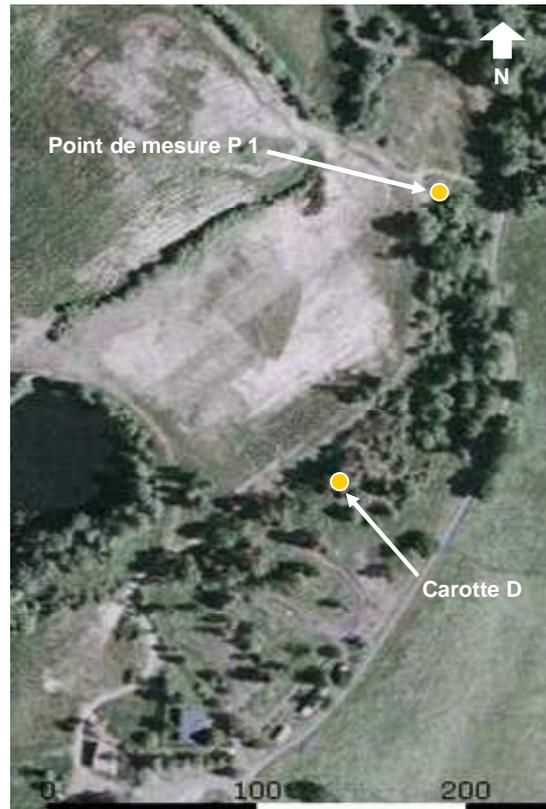
Les strates 0-10 cm et 10-20 cm présentent les niveaux de flux gamma les plus élevés (respectivement 1 150 et 900 c/s SPP2 au contact dans des conditions de laboratoire, contre 120-130 c/s au contact de la strate 40-50 cm).

Cet amas que nous avons prélevé (**échantillon NCAMP CA**), était affleurant à la surface du sol et était localisé en bordure directe du point d'échantillonnage de la carotte. Il a pour dimensions environ 10 x 14 cm.

A son contact, le niveau de flux gamma est de **5 300 c/s SPP2** dans des conditions de laboratoire. Le débit de dose mesuré au compteur proportionnel Berthold LB 123 est, dans les mêmes conditions, de **7,87 µSv/h à son contact**.

Carte C8 : Secteur nord du camping, localisation du point de prélèvement de la carotte D et du point de mesure à la limite entre la parcelle 100 et la parcelle 69 (photographie aérienne : IGN année 2000 ; © IGN Paris 2007). Nota : localisation approximative des points de prélèvement et de mesure, voir coordonnées du point de carottage en annexe.

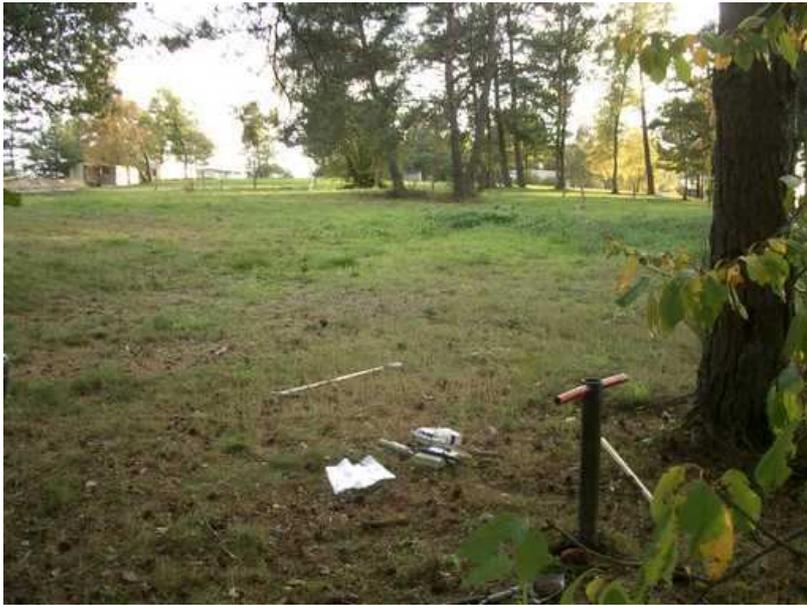
Photo 15 : Terrain Nord Camping : Prélèvement de la carotte D. Sur la droite en arrière plan, mobil-home du camping municipal.

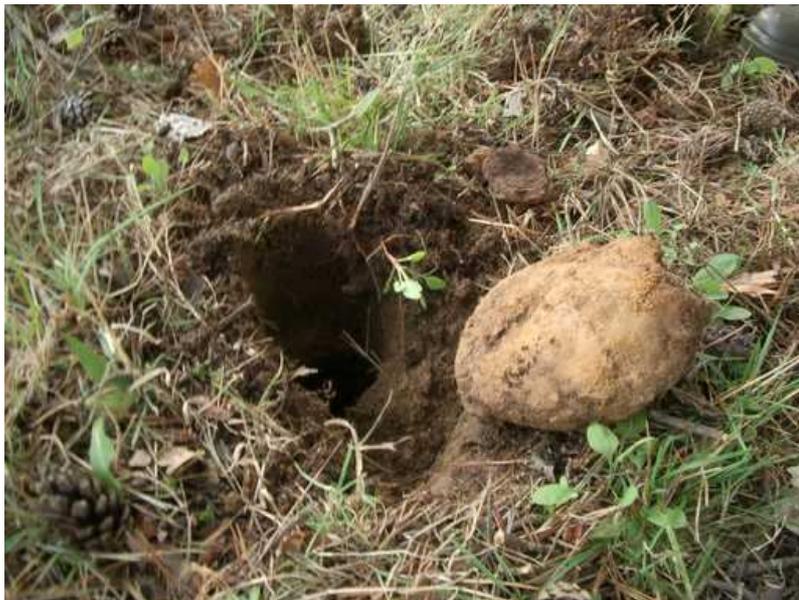
Photo 16 : Terrain Nord Camping : Amas dense de matériaux « actifs » mis en évidence lors du prélèvement de la carotte D.

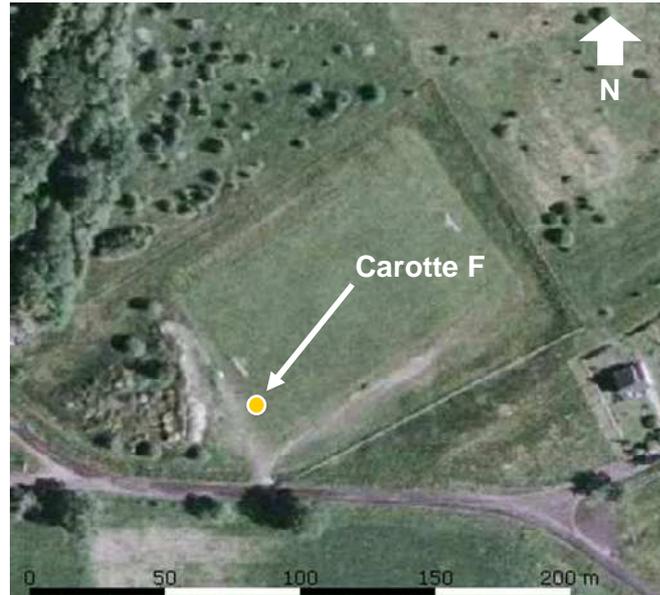
Carte C9 : Terrain de Football / localisation du point de prélèvement de la carotte F (photographie aérienne : IGN année 2000 ; © IGN Paris 2007). Nota : localisation approximative du point de prélèvement, voir coordonnées GPS en annexe.

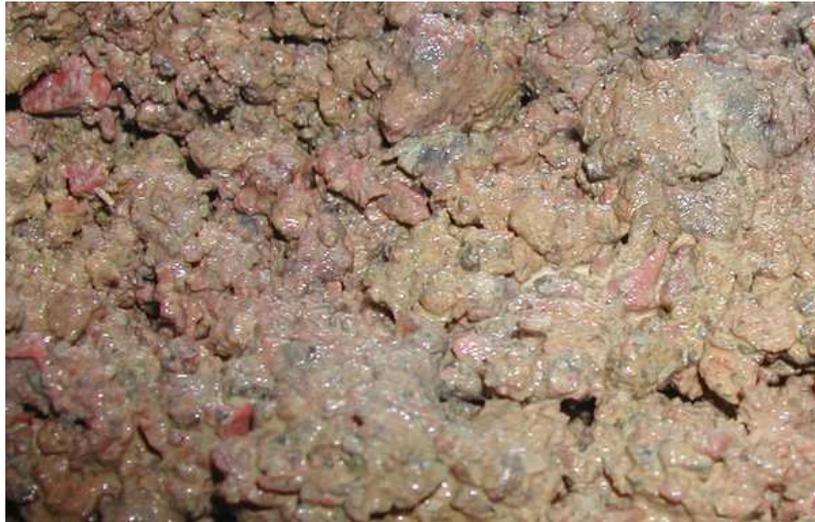
On remarque une coloration variable des strates sablonneuses suivant leur profondeur : marron rouge pour la strate 10-20 cm, ocre et rose pour les strates de 20 à 50 cm, ocre et vert pour la strate 50-60 cm et ocre jaune pour les strates sous-jacentes.

Photo 17 : Coloration rosé des matériaux prélevés dans le sol du stade en bordure du terrain de jeu (strate 40-50 cm)

Ces différences de coloration pourraient être dues à des apports de matériaux de nature différente et/ou liées à des conditions d'oxydo-réduction différentes suivant la profondeur et le niveau de la nappe d'eau (notamment coloration du fer, suivant son état d'oxydation). Cette dernière hypothèse pourrait suggérer que des phénomènes de migration des éléments sont possibles au sein de la carotte.

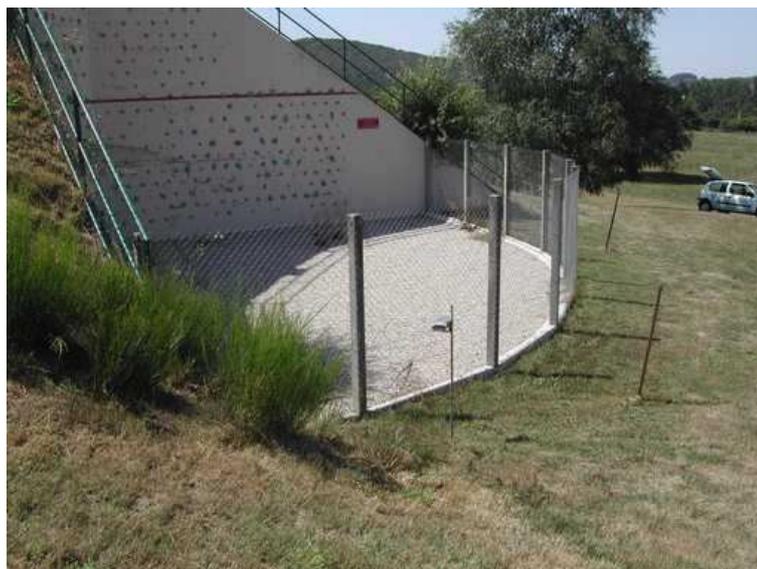
- une zone à **1 350 c/s** au pied d'un arbre au bas du talus sud,
- une zone à **1 000-1 300 c/s** au bas du talus nord,
- des points à **2 000 et 2 700 c/s** à une quinzaine de mètres à l'ouest du grillage,
- un point à **5 500 c/s** à une quinzaine de mètres au sud-ouest du grillage (point A de mesure en statique).

Photo 18 : Mur d'escalade (ancien mur du concasseur) devant lequel sont relevés des niveaux de flux gamma élevés atteignant 1400 c/s DG5 au contact au bord du grillage et 5500 c/s DG5 au contact à une quinzaine de mètres au sud-ouest de ce dernier.

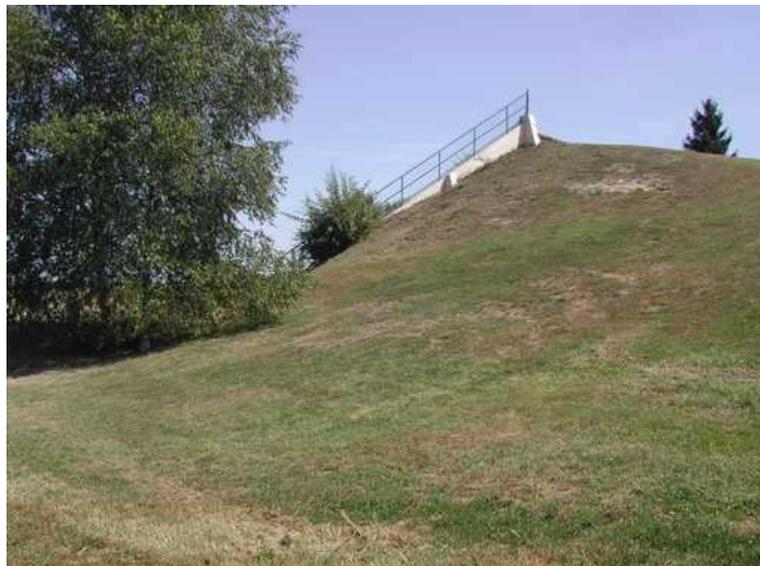
- trois zones, où le niveau est compris entre 700 et **1 000 c/s DG5** au contact,
- une zone, où le niveau est de 2 000 à 4 000 c/s DG5 au contact hors points chauds et où l'on remarque un point plus actif présentant un niveau de **5 700 c/s DG5** au contact.

Photo 19 : Talus sud : niveaux radiamétriques compris entre 700 et 5 700 c/s DG5 au contact

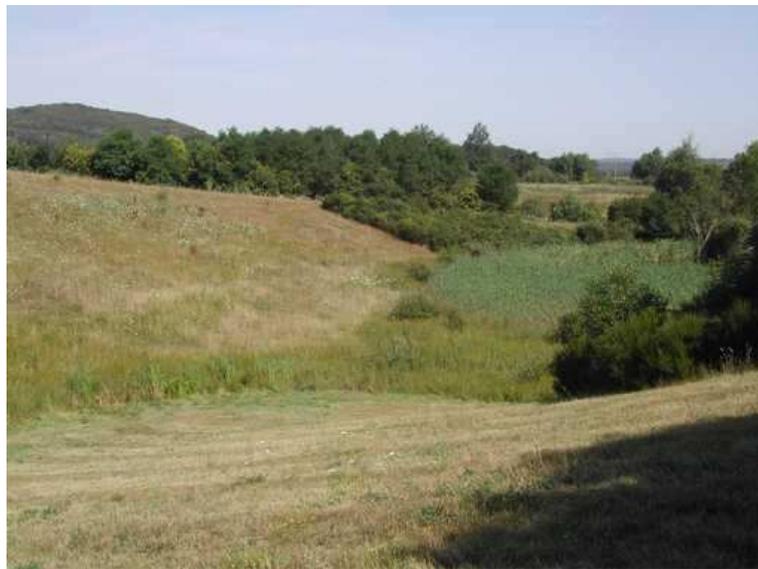
Au fond de ce talweg et sur son flanc ouest, des écoulements sont visibles. Ils se dirigent vers la zone marécageuse en amont de la réserve et constituent très certainement une partie de l'alimentation en eau de cette dernière (photo 20).

Photo 20 : talweg et zone marécageuse au sud / sud-ouest de la réserve.

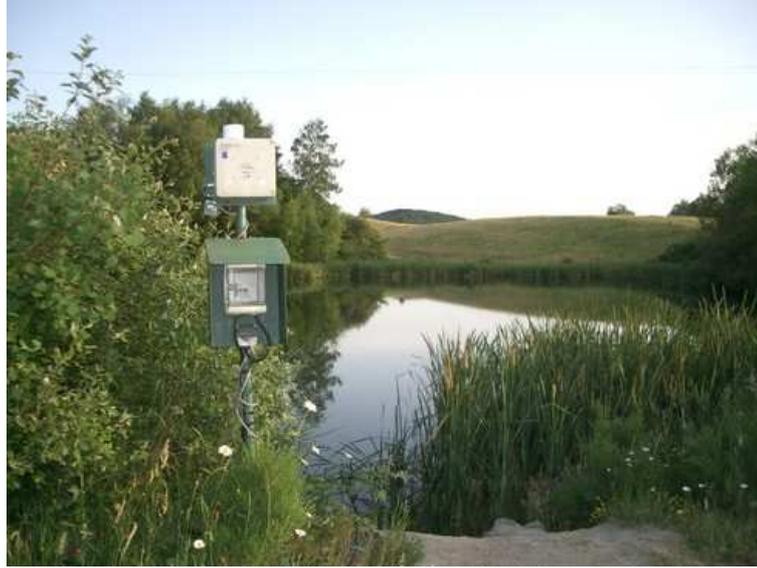
Le long du chemin nord, le niveau au contact du sol est de 300-350 c/s DG 5 à l'ouest du dosimètre Algade et s'accroît notablement à l'est du dosimètre où l'on mesure de 500 à **1 600 c/s** au contact du sol.

Photo 21 : Dosimètre Algade « Bassin » déplacé des bassins de stockage des résidus fins de l'usine et implanté, depuis le printemps 2004, en bordure de la réserve d'eau suite à des travaux réalisés par la mairie
