**Rapport CRIIRAD N°07-68
Expertise 2006 / Phase 2
Tome 2 / Sols et relevés radiométriques**

**Situation radiologique de la mine d'uranium de
Saint-Pierre (Cantal) et de son environnement**

**Volet exposition externe et
Caractérisation radiologique des sols**

Edition du 24 octobre 2007

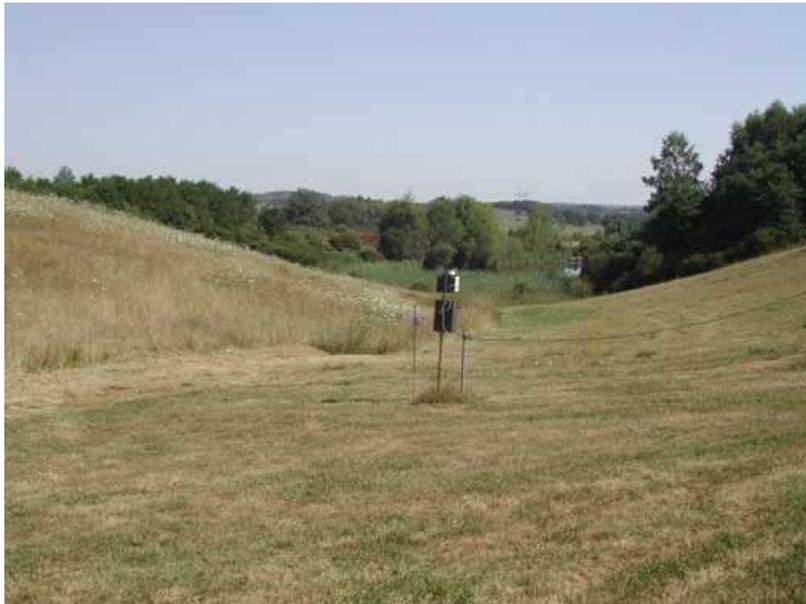
Un **dosimètre Algade** (photo 22) est installé dans l'axe de la dépression. Les niveaux de flux gamma relevés au contact, à 0,5 m et à 1 m sont respectivement de **800, 800 et 750 c/s** DG5.

Photo 22 : Dosimètre Algade "Talweg"

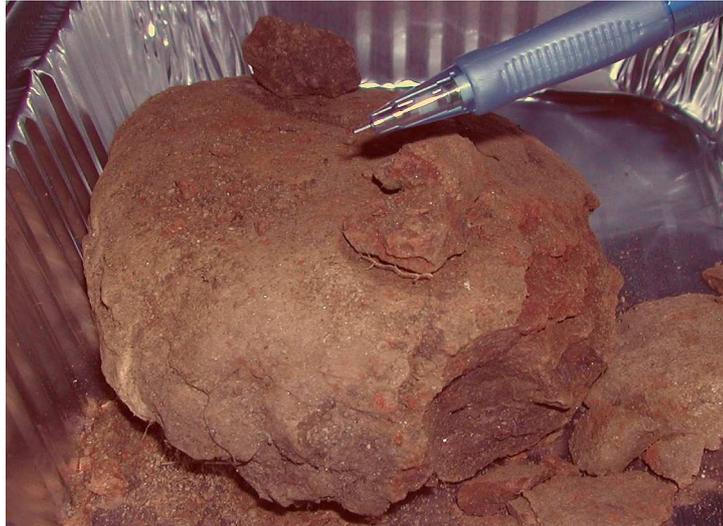
Photo 23 : Amas de matériaux dense prélevé sur le terrain Nord camping : Résidus d'extraction de l'uranium, 76 000 Bq/kg de radium 226

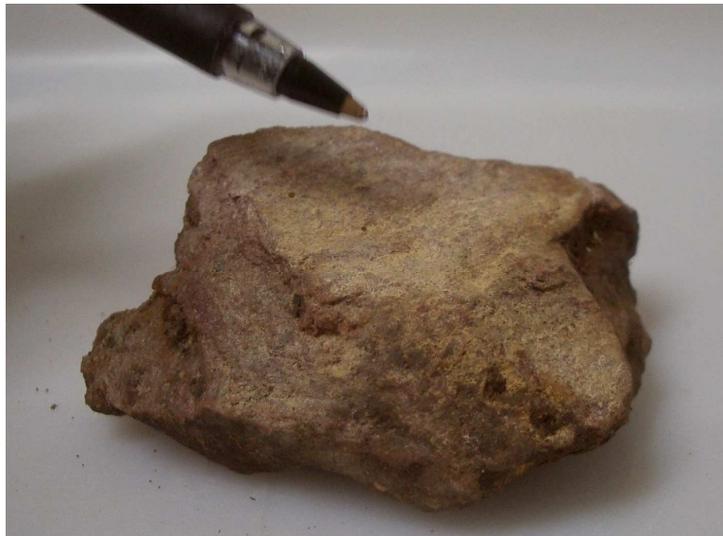
Photo 24 : « Caillou » extrait de la carotte prélevée sur la parcelle ZI 12 « Gérémy » : Résidus d'extraction de l'uranium, 362 000 Bq/kg de radium 226

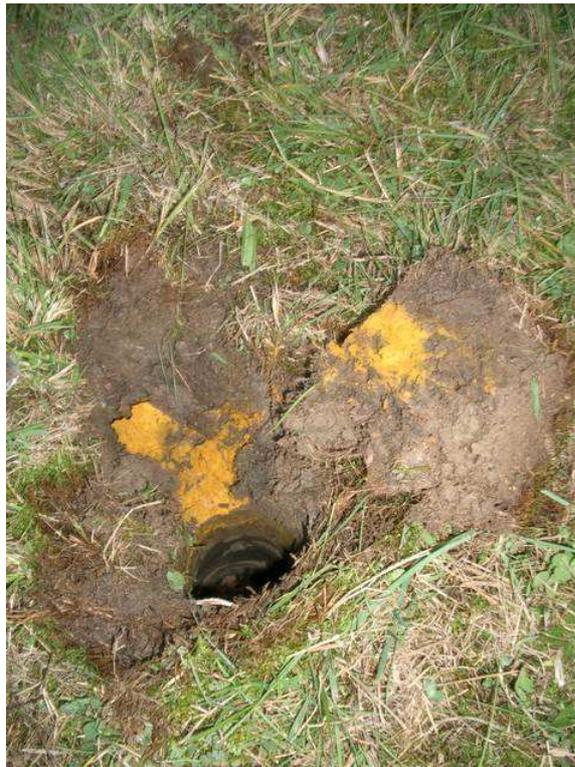
Cette couche de matière jaune serait en fait le produit fini de l'ancienne usine qui était installée sur cette parcelle.

Photo 25 : Concentré d'uranium « Yellow cake » (mis à jour lors du prélèvement de la carotte E) dans les premiers centimètres du sol de la pelouse devant les anciens bureaux (terrain de l'ancienne usine d'extraction de l'uranium).
