NOTE CRIIRAD N°18-21
Valence, le 16 février 2018

Contamination par le ruthénium 106

Résultats des analyses de sol effectuées par le laboratoire de la CRIIRAD dans l'environnement du site nucléaire Mayak

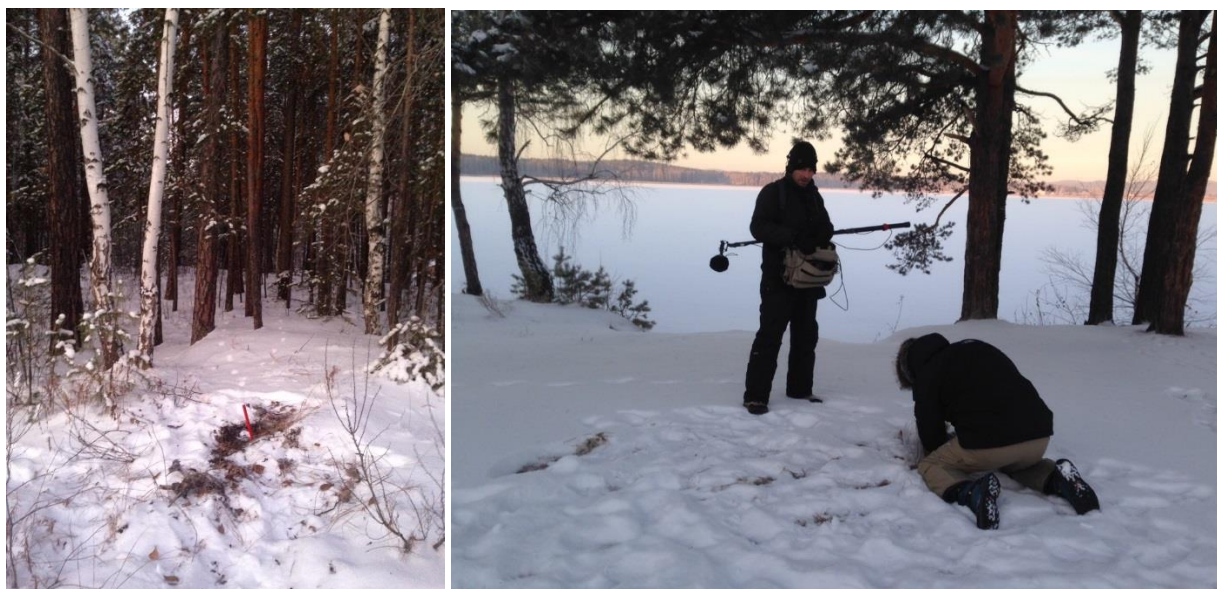
Photo des prélèvements de sol ES2 et ES3 par une équipe d'Envoyé Spécial, en décembre 2017

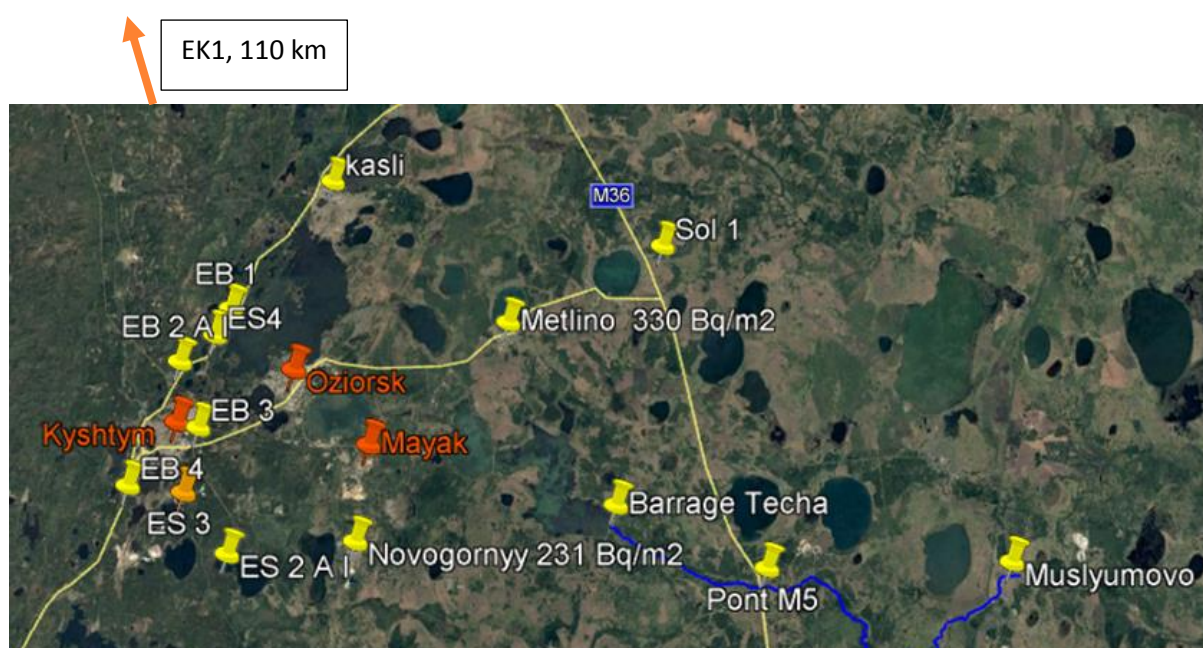
Carte 1 / Localisation des sites d'échantillonnage de sol (application : GoogleEarth)

La localisation des échantillons proches de Mayak figure sur la carte 1 ci-dessous. Y sont également reportés le site nucléaire Mayak, les villes proches (Oziorsk et Kyshtym) et les villages de Metlino et Novogornyy, pour lesquels l'agence russe Rosguidromet¹³ avait publié des résultats de retombées de ruthénium 106 (exprimées en Becquerels par mètre carré).

Sur cette carte figurent également, pour mémoire :

- l'échantillon "Sol 1" prélevé par la CRIIRAD en 2008 à **Goloubinka**, à environ 30 kilomètres au nord est de Mayak. L'analyse avait confirmé la très forte contamination résiduelle par le césium 137 (255 000 Bq/m²), très probablement imputable aux retombées de l'accident de 1957.
- le cours de la **rivière Techa** jusqu'au village de **Muslyumovo**. Les études¹⁴ réalisées par la CRIIRAD en 2008 et 2010 avaient confirmé la contamination des eaux, la forte contamination des terres des berges et l'exposition de la population de Muslyumovo à des niveaux de risques inacceptables.
