Note N° 04-40

SITUATION RADIOLOGIQUE DANS L'ENVIRONNEMENT DES ANCIENS SITES MINIERS DU LODEVOIS (HERAULT)

**Etude effectuée par le laboratoire de la CRIIRAD sur fonds propres
en collaboration avec l'association ASPECTS.**

Version V2, 23 septembre 2004*

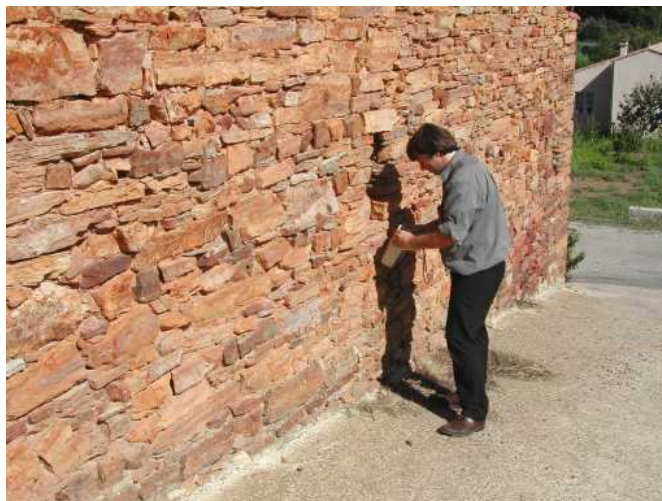
Contre le mur extérieur d'une construction située dans le secteur du lotissement Fontanilles, la CRIIRAD a mesuré plus de 3 400 c/s DG5 au contact et 1 800 c/s (soit **1,3 μ Sv/h**) à 1 mètre (cf. photographie N°1 ci-dessous).

N°1 : forte irradiation gamma contre les murs de pierre sèche / Photographie CRIIRAD du 15 septembre 2004 / Secteur Fontanilles / Commune de Saint-Jean de la Blaquièrre / Flux gamma DG5 : 3 400 c/s au contact du mur et 1 800 c/s à 1 mètre, soit 1,3 μ Sv/h à 1 mètre.

Il convient d'empêcher que des habitations soient construites à l'avenir avec des matériaux aussi irradiants.

Pour les habitations existantes, il convient en priorité de vérifier les niveaux d'accumulation du radon à l'intérieur.

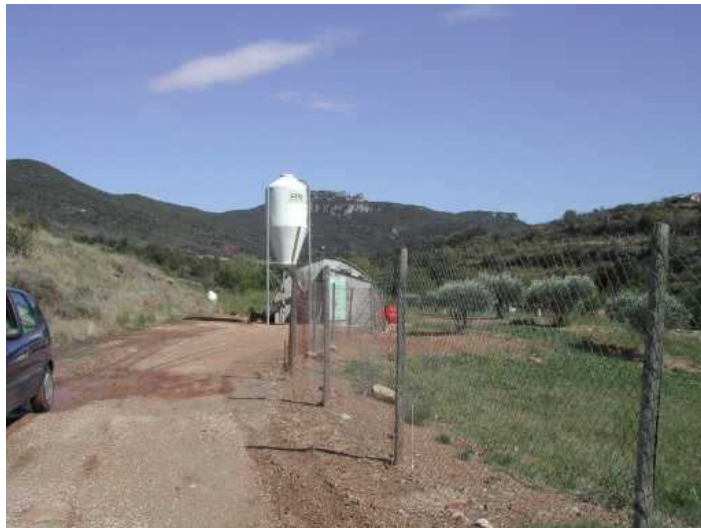
La CRIIRAD a pu vérifier, le 15 septembre 2004, que le flux de rayonnement gamma à 1 mètre au-dessus du sol était supérieur à **3 000 c/s DG5** sur plusieurs dizaines de mètres aux abords du poulailler. Il atteignait même par endroits **11 000 c/s** soit plus de $4 \mu\text{Sv/h}$ (cf. photographie N°2 ci-dessous).

Cela représente des débits de dose de plusieurs microSieverts par heure. Ceci pose en particulier la question de l'irradiation de l'exploitant du poulailler lorsqu'il intervient sur le site.

N°2 : poulailler construit sur un site uranifère où COGEMA comptait établir une mine à ciel ouvert / CRIIRAD le 15 septembre 2004 / Site de moulin de la Charité / Commune de Saint-Jean de la Blaquière / Flux gamma DG5 à 1 m du sol supérieur à 3 000 c/s DG5 (au premier plan) et 11 000 c/s DG5 (au droit du talus près du silo). Débit de dose à 1 mètre du sol supérieur à $4 \mu\text{Sv/h}$.

Il conviendrait en outre de vérifier le niveau de radon dans le bâtiment.

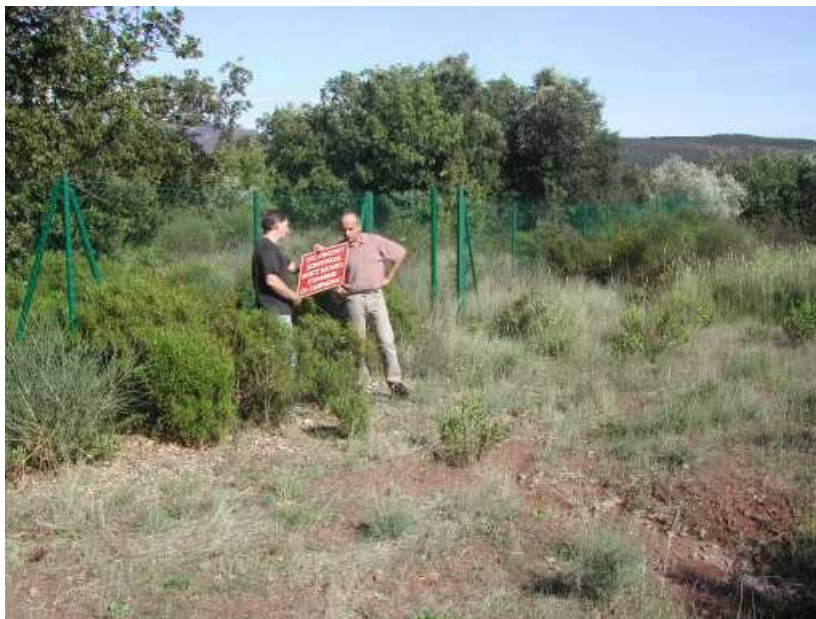
En effet, si, comme le montre la photographie N°3 ci-dessous, un panneau précise au promeneur qu'il s'agit d'un "*Site d'intérêt scientifique : Indice naturel d'Uranium de Campagnac*", il n'est pas clairement précisé que la fréquentation de ce site présente des risques d'irradiation.

De plus, le grillage n'est pas clôt et l'accès est donc possible. La CRIIRAD a mesuré pourtant de 20 000 à 22 000 c/s DG5 au contact des indices (**$59 \mu\text{Sv/h}$**) et jusqu'à 17 000 c/s à 1 m du sol (**$20 \mu\text{Sv/h}$**). Lors de la visite du 15 septembre 2004, le panneau était au sol, face contre terre et donc illisible. Pourtant seulement 30 minutes passées sur ce site peuvent conduire à une exposition non négligeable au sens de la directive Euratom de mai 1996 (soit 10 microSieverts par an).

N°3 : Indice naturel d'uranium de Campagnac / Photographie CRIIRAD du 15 septembre 2004 / Flux gamma DG5 au contact des indices à l'intérieur de la zone grillagée : 22 000 c/s DG5. Débit de dose au contact 59 μ Sv/h et à 1 mètre : 20 μ Sv/h.

Afin de permettre une identification rapide des secteurs les plus irradiants nous recommandons que la cartographie héliportée du rayonnement gamma évoquée par monsieur Crochon de COGEMA lors de la CLIS du 9 septembre 2004 soit publiée ainsi que les plans compteurs réalisés avant exploitation.

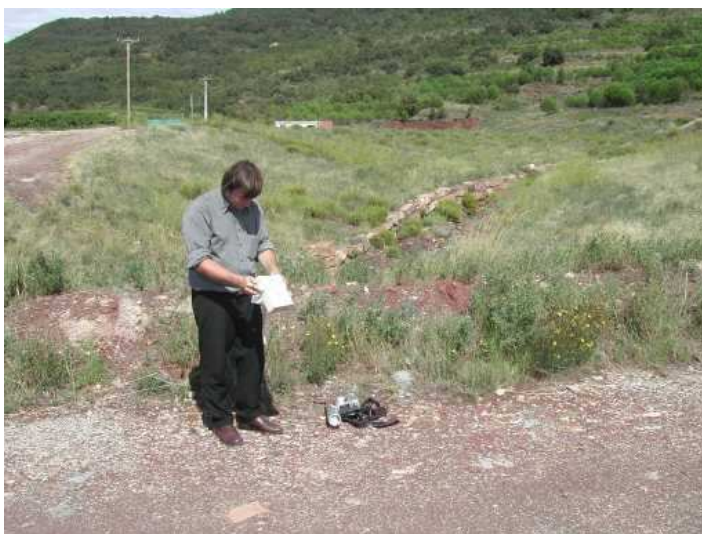
- Présence de fragments de **roche** de couleur noire sur la piste d'accès (20 000 c/s DG5 au contact du sol et 740 c/s à 1m, cf photographie N°4 ci-après). Le débit de dose au contact est de **79 $\mu\text{Sv/h}$** .

N°4: Présence de fragments actifs sur la piste d'accès au carreau de la mine de Puech Bouissou / Photographie CRIIRAD du 15 septembre 2004 / Flux gamma DG5 au contact du fragment noir : 20 000 c/s DG5. Débit de dose au contact 79 μ Sv/h et à 1 mètre : 0,56 μ Sv/h.

La CRIIRAD recommande qu'un assainissement du site de Puech Bouissou soit réalisé (décapage de la couche de remblai comportant des fragments de minerai) et qu'une expertise plus approfondie soit réalisée visant à déterminer si des matières radioactives sont enfouies en sous-sol (anciens bassins comblés ?, etc..).

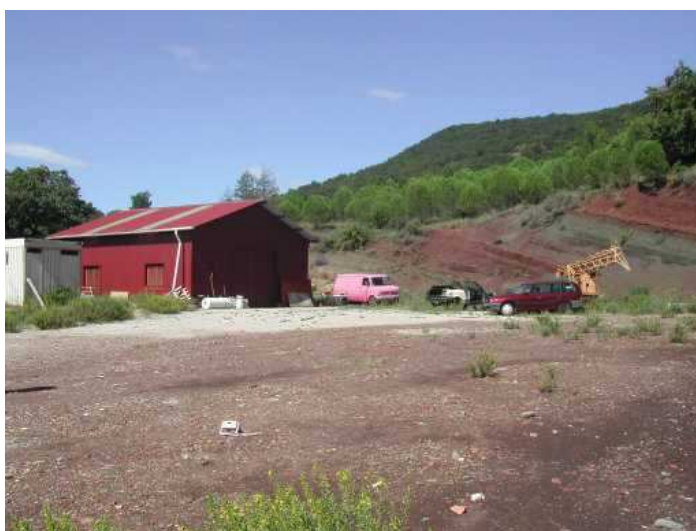
- Sur le carreau, et le talus, flux gamma à 1 mètre de l'ordre de 300 à 500 c/s DG5, avec présence au sol de très nombreux points chauds de 3 000 à 10 000 c/s (exemple photographie N°5 ci-après : sur le carreau au droit du hangar : 500 c/s à 1 mètre du sol et **6 000 c/s** au contact).
- Devant le portail, dans les rigoles creusées par le ruissellement : **1 700 c/s** DG5 au contact du sol.
- Un tractopelle est venu creuser une tranchée en contrebas du site. Dans la tranchée on mesure jusqu'à **4 000 c/s** DG5 au contact des parois (cf. photographie N°6 ci-après).

N°5: Présence de fragments actifs sur le carreau de la mine de Puech Bouissou / Photographie CRIIRAD du 15 septembre 2004 / Flux gamma DG5 au contact : 6 000 c/s, à 1 mètre du sol : 500 c/s.

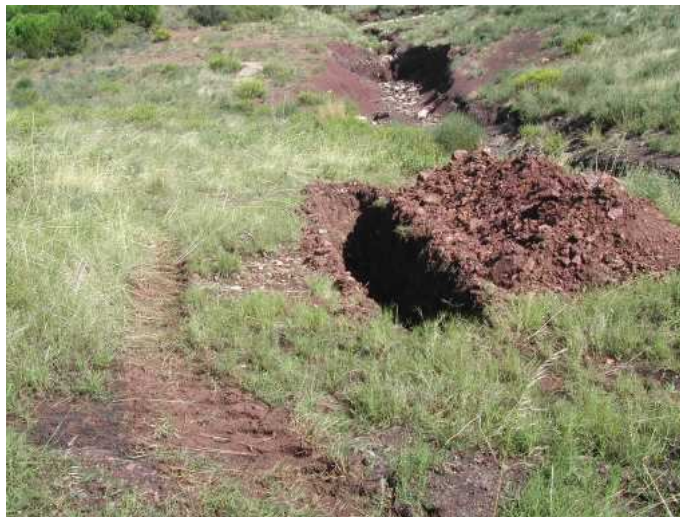
N°6: Tranchée creusée en contrebas du carreau de la mine de Puech Bouissou / Photographie CRIIRAD du 15 septembre 2004 / Flux gamma DG5 au contact : 4 000 c/s contre le parement intérieur.

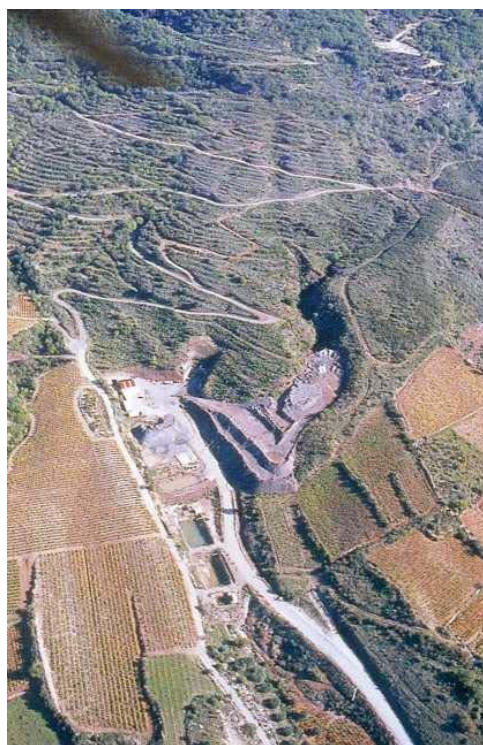
N°7: Vue aérienne de la mine d'uranium de Puech Bouissou durant exploitation / Photographie COGEMA in "L'uranium du Lodévois" de Bernard Bavoux et Pierre-Christian Guiollard 1999.

Le cas du site de Puech Bouissou illustre de manière particulièrement frappante l'insuffisance des méthodes de contrôle usuelles qui ne s'appuient bien souvent que sur des mesures à 1 mètre du sol. Le débit de dose à 1 mètre du sol n'est en effet que 2 à 3 fois supérieur au bruit de fond, **mais au contact du sol, il peut être plus de 100 fois supérieur.**

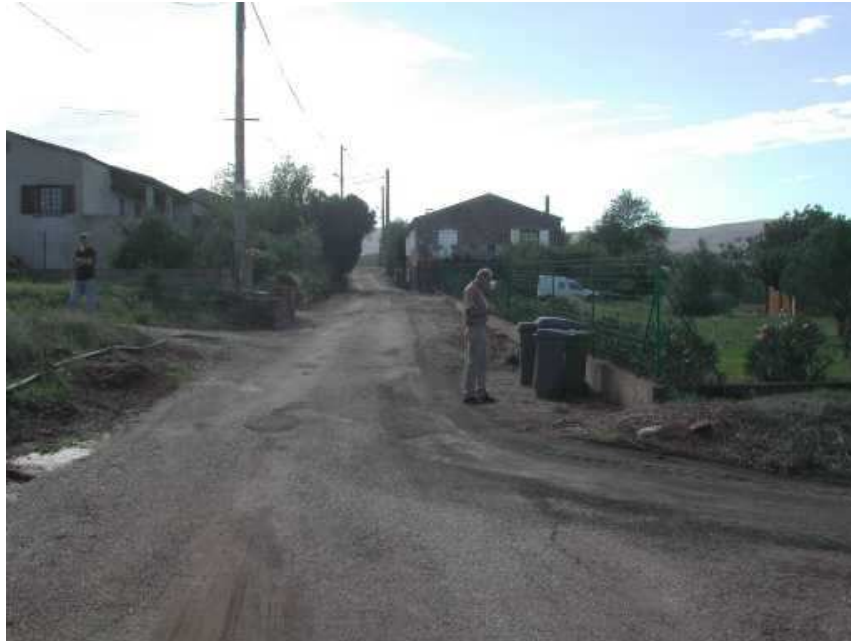
N°8: Entrée du village de Mas Lavayre / Photographie CRIIRAD du 15 septembre 2004 / Flux gamma DG5 à 1 m : 300 à 500 c/s au droit de la route

Ceci a pu être vérifié à nouveau le 15 septembre 2004 à l'entrée est du hameau de **Mas Lavayre** (flux gamma DG5 à 1 m du sol : 300 à 500 c/s au droit de la route, 140 à 210 c/s sur les terrains de part et d'autre de la chaussée).

Le débit de dose à 1 m du sol, mesuré par la CRIIRAD en 2003 à l'entrée du village de Mas Lavayre était de :

- 0,5 $\mu\text{Sv/h}$ sur un chemin d'entrée à une villa et,
- 1 $\mu\text{Sv/h}$ en bord de route devant un ancien accès à la mine.

Cela représente des expositions ajoutées à 1 mètre de +0,3 et +0,8 $\mu\text{Sv/h}$ respectivement.

La CRIIRAD recommande que soit réalisé un inventaire de ces chemins, pistes et cours au moyen d'une prospection systématique auto portée, et d'une compilation des archives existantes, puis que les mesures adéquates soient prises afin que :

- 1 / les situations où l'exposition du public est significative soient traitées par l'enlèvement des remblais,
- 2 / lors des travaux ultérieurs de terrassement et de voirie, les remblais soient ramenés sur un site dédié afin d'éviter leur dispersion et leur utilisation ultérieure comme sous-bassement de bâtiments.
- 3 / la protection radiologique des travailleurs soit assurée en cas de travaux de voirie et terrassement,
- 4 / la mémoire des sites affectés par la présence de remblais actifs soit conservée.

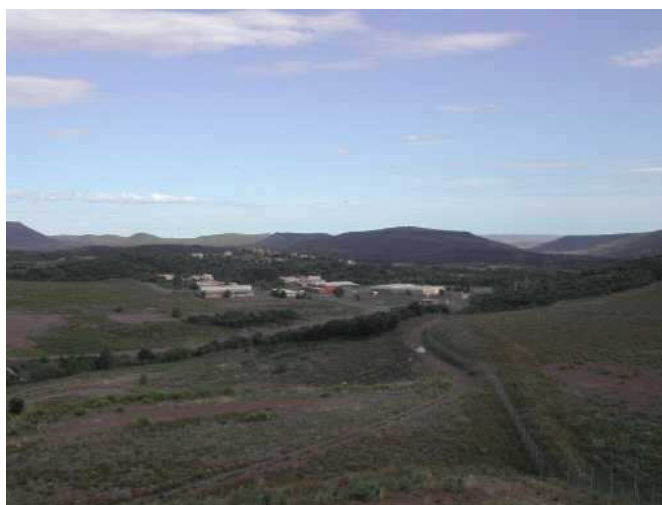
- au droit des fissures d'une piste goudronnée dans le secteur de l'ancienne usine SIMO (**5 000 c/s** DG5 au contact),
- au niveau d'une canalisation traversant la piste (**5 500 c/s** DG5 au contact, sur le bas-côté),
- autour des bâtiments (**900 c/s** fossé, 800 c/s canalisation),
- autour des bâtiments administratifs (**1 600 c/s** sur la pelouse près d'une borne à incendie),
- en bordure nord du site (450 à **1200 c/s** DG5 à 1 m du sol, sur un trajet de 30 m le long de la piste), etc...

N°9: Friche industrielle ancienne usine SIMO / Photographie CRIIRAD du 15 septembre 2004 .

- la situation radiologique de l'ancien site industriel fasse l'objet d'un examen plus approfondi à travers une analyse critique et une **mise à niveau de la méthodologie de contrôle appliquée par COGEMA** et la réalisation d'une campagne de mesure permettant de localiser et de traiter les points chauds résiduels en particulier dans le secteur qui sera fréquenté par les futures entreprises. **L'assainissement complémentaire** de certains secteurs doit être un préalable⁵ avant de permettre à des entreprises de s'installer sur le site.

- **Les collectivités locales n'acquièrent pas ces terrains tant que l'état radiologique du sous-sol n'est pas clairement déterminé**. En effet, si la radioactivité des matériaux constitutifs du sol et du sous-sol reste supérieure à la normale, la gestion des risques radiologiques sur le long terme (nécessité de ventiler certains bâtiments, risques de transferts de radioéléments par les eaux de ruissellement, limitations d'usage liées aux servitudes) pourrait représenter un coût élevé pour la collectivité.
