SURVEILLANCE DE LA RADIOACTIVITE ATMOSPHERIQUE ET AQUATIQUE BALISES D'AVIGNON

Rapport N° 14-53

RAPPORT TRIMESTRIEL
JUILLET-AOUT-SEPTEMBRE 2014

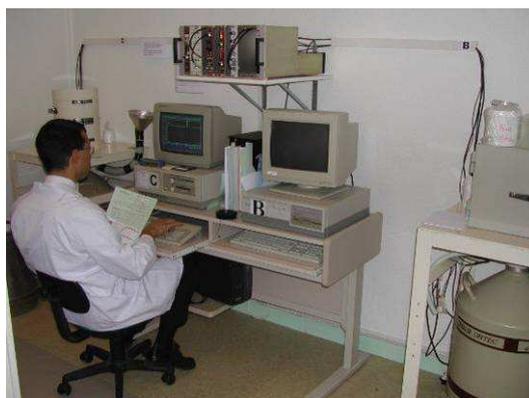
Analyse par spectrométrie gamma

Les filtres et les cartouches peuvent être prélevés et soumis à des analyses complémentaires par spectrométrie gamma au laboratoire¹ CRIIRAD afin d'identifier et de quantifier précisément la nature et l'activité de chacun des radioéléments émetteurs gamma. En situation courante, sont analysés chaque mois l'intégralité du filtre et l'une des cartouches hebdomadaires. Ces contrôles sont réalisés sans délai en cas de détection de contamination par la balise.

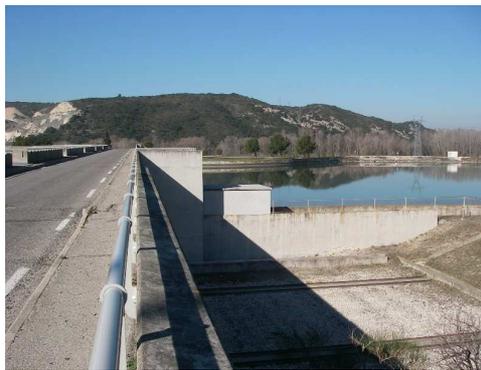
Local dans lequel est installée la balise aquatique
